ОБСЛЕДОВАНИЕ ТЕХНИЧЕСКОГО СОСТОЯНИЯ ПЛОТИНЫ ВОДОХРАНИЛИЩА «РОСТОВСКОЕ МОРЕ» С ЦЕЛЬЮ ОЦЕНКИ ЕЕ БЕЗОПАСНОСТИ

INSPECTION OF THE TECHNICAL CONDITIONS OF THE “ROSTOV SEA” RESERVOIR DAM TO ASSESS ITS SAFETY

Ищенко Александр Васильевич
д.т.н., профессор

Вишневецкий Виктор Валериевич
старший преподаватель
Новочеркасская государственная мелиоративная академия, Новочеркасск, Россия

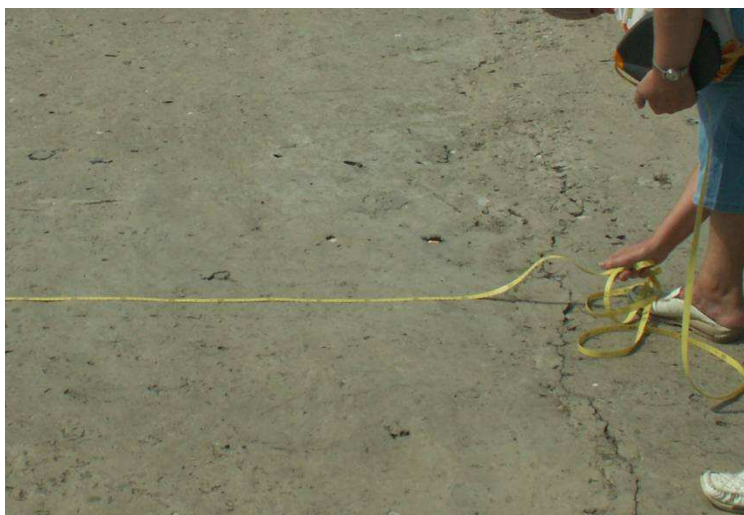
Рисунок 1 – Плита № 15 некачественная, половина плиты разрушена, зафиксировано обнажение арматуры, установлены трещины в среднем длиной до 3 метров, много точечных разрушений, выбоин, растрескиваний.

4. По всей длине плиты облицовки верхового откоса разрушаются, процесс разрушения продолжается и облицовка рассыпается, поэтому нужен ремонт для предупреждения полного ее разрушения.

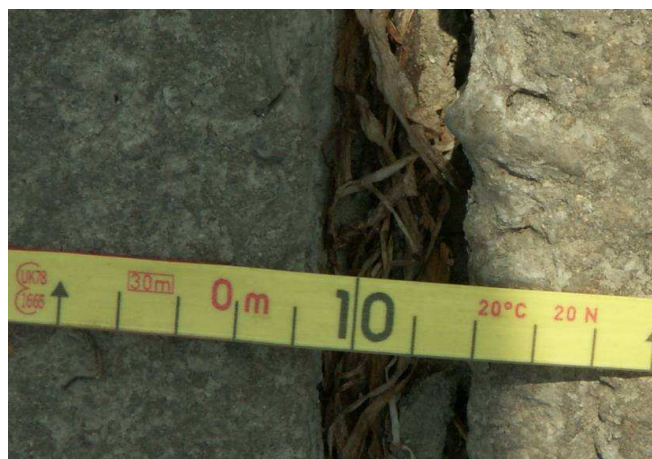
Рисунок 2 – Плита 19 установлено раскрытие деформационного шва более 2 см, однако сама плита сравнительно качественная, с горизонтальными и вертикальными трещинами 4-5мм и длиной 2-3м

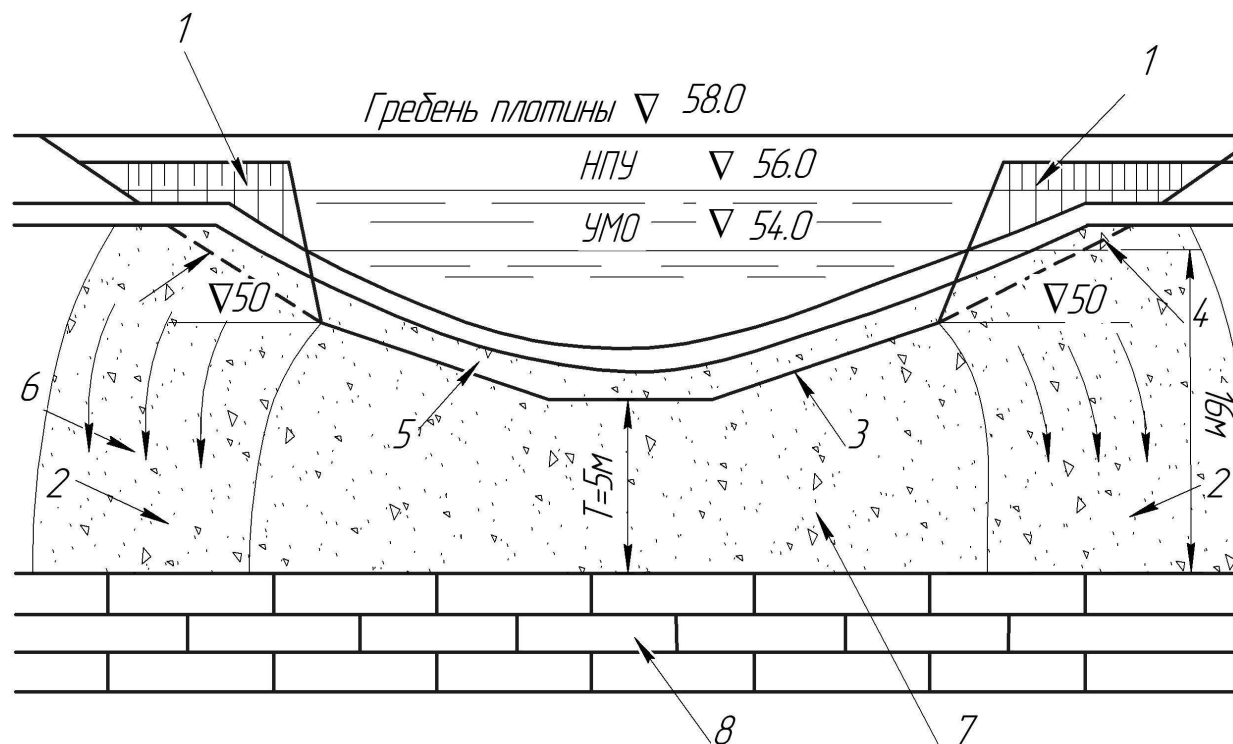
Рисунок 5 - Продольный профиль коллектора

В результате сканирования дна были определены возможные участки повреждения пленочного экрана. Поврежденные участки фиксируются в тот момент, когда полоса на экране эхолота, изображающая грунт, становится прерывистой. Это объясняется поступлением более слабого отраженного сигнала от грунта, чем от пленки, и дает возможность предположить о повреждении пленочного экрана или о его полном отсутствии. Когда полоса на экране непрерывна, сигнал поступает сильный, что свидетельствует о целостности пленочного экрана.

Дальнейшее совершенствование методики сканирования экрана, уложенного по дну водохранилища, с помощью эхолота позволит оценивать его целостность и своевременно проводить ремонт повреждений, предотвращая аварию. Для более точного определения мест повреждения экрана целесообразней применять эхолот с более большим радиусом сканирования и возможностью подключения к ПК.
