УДК 627.8:69.05 DOI 10.37738/VNIIGIM.2024.39.74.057
**ОСОБЕННОСТИ ОБЕСПЕЧЕНИЯ БЕЗОПАСНОСТИ
ГИДРОТЕХНИЧЕСКИХ СООРУЖЕНИЙ МАЛЫХ ВОДНЫХ ОБЪЕКТОВ
ПРОБЛЕМНЫХ ТЕРРИТОРИЙ АПК**

***Аннотация.** Проанализировано современное состояние вопросов обеспечения безопасности гидротехнических сооружений гидроузлов на водных объектах АПК. В статье рассмотрены результаты натурных обследований и мониторинга мелиоративного гидроузла на малой реке в Республике Тыва, находящегося в особых природных условиях. Оценено его техническое состояние и обозначены подходы к обеспечению безопасности для его дальнейшей надёжной эксплуатации.*

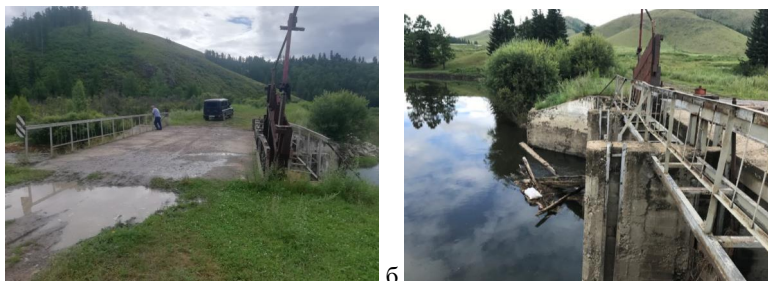
Рисунок 1 – Дефекты основных элементов гидроузла:

Водохранилищный гидроузел эксплуатируется после ремонта, проведённого в 2007 г., правда, акт приёмки отсутствует. Превышение гребня плотины над НПУ составляет 2,05 м. Анализ обнаруженных дефектов показал, что в настоящий момент износ локальных ГТС составляет более 75%, как и для 1,3 тыс. ГТС, находящихся в ведении Минсельхоза России [1, 5, 8]. В состав гидроузла IV класса опасности входят: земляная плотина высотой 6 м, шириной по гребню 10 м, заложение верхового откоса $m_{\text{фрак}} = 1,07$ с креплением каменной наброской из скального грунта, низового $m_{\text{фрак}} = 1$ с залужением и каменной наброски; трёхпролётный открытый регулируемый водосброс из монолитного железобетона с 3 пролётами по 4 м каждый, оборудованными металлическими плоскими затворами. При проведении анализа результатов натурного визуального обследования гидроузла и имеющихся незначительных проектных материалов выделены следующие дефекты сооружений: эродируют пологие берега водоема, покрытые травянистой растительностью и заросшие кустарниками; на грунтовой дороге, устроенной на гребне плотины хорошо просматривается колея и большая яма на участке контакта с мостовым переходом через водосброс; каменная наброска верхового откоса плотины сползла, сам он деформирован, поверхность откоса покрыта трещинами; два из трех затворов не участвуют в пропуске воды, третий затвор заклинен в верхнем состоянии; механическое оборудование полностью выведено из работы; служебные мостики и подъёмные механизмы отсутствуют; наблюдаются площадные повреждения устоев и быков, есть сквозная продольная трещина на железобетонной стенке берегового устоя; нет льдо- и мусорозадерживающих устройств; вода в водоёме имеет зеленоватый оттенок; пролёты водосливной плотины забиты мусором, а отводящий канал стеснен кустарниковой растительностью, его берега эродированы (рис. 1 и 2).

а – колеиность и площадные глубокие ямы на гребне п лотины без захвата боковых кромок гребня; б – трещины, площадные повреждения бетона быка и берегового устоя, мусор в пролёте, дефекты механического оборудования

Можно констатировать, что в целом мелиоративный гидроузел на р. Сой Енисейского бассейнового округа в Республике Тыва находится в настоящее время в потенциально опасном состоянии с ограниченной работоспособностью и соответственно неудовлетворительным уровнем безопасности. Для обеспечения более высокого уровня безопасности ГТС, исключения вероятности аварии и повышения надёжности работы мелиоративной системы рекомендовано провести работы капитального характера по выполаживанию откосов земляной плотины, наращиванию её гребня, устройству руслового дренажа и ремонту водопропускных сооружений.

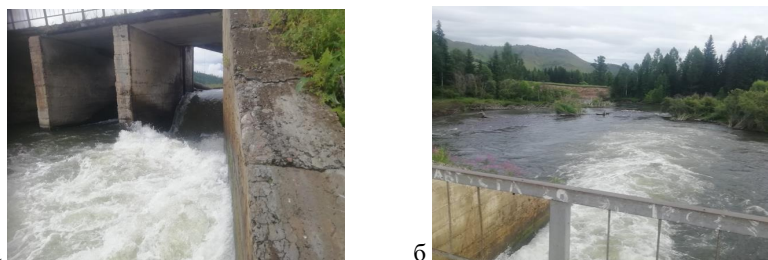
Рисунок 2 – Сбой потока в нижнем бьефе в момент обследования (фото ООО «СГТ»):

а – работа одного открытого пролёта; б – сбой потока и деградация откосов отводящего участка водотока
