**Результаты натурных исследований осадок в теле земляной плотины**

**The results of field studies of the settlement of an earthfill dam body**

Геодезические измерения проведены на земляной плотине Лянгарского водохранилища<sup>1</sup>. Оно расположено в русле р. Лянгар, в районе выхода реки из горной части в долину р. Кашкадарьи, в 12 км юго-восточнее поселка Камаша. Годы строительства объекта 1971–1973 гг. Принят в постоянную эксплуатацию в декабре 1973 г. с проектной емкостью 4,0 млн м<sup>3</sup> как селехранилище. Предназначался для аккумуляции селевых вод р. Лянгар. В 1974–1987 гг. проведена реконструкция с увеличением общей емкости до 7,35 млн м<sup>3</sup> за счет наращивания плотины, с использованием части паводковых вод для ирригации. Состав сооружений водохранилища был дополнен катастрофическим сбросом на 206 м<sup>3</sup>/с. В результате селехранилище перешло в режим работы водохранилища. Водами его орошается 2,4 тыс. га посевных площадей. Класс сооружений – II.

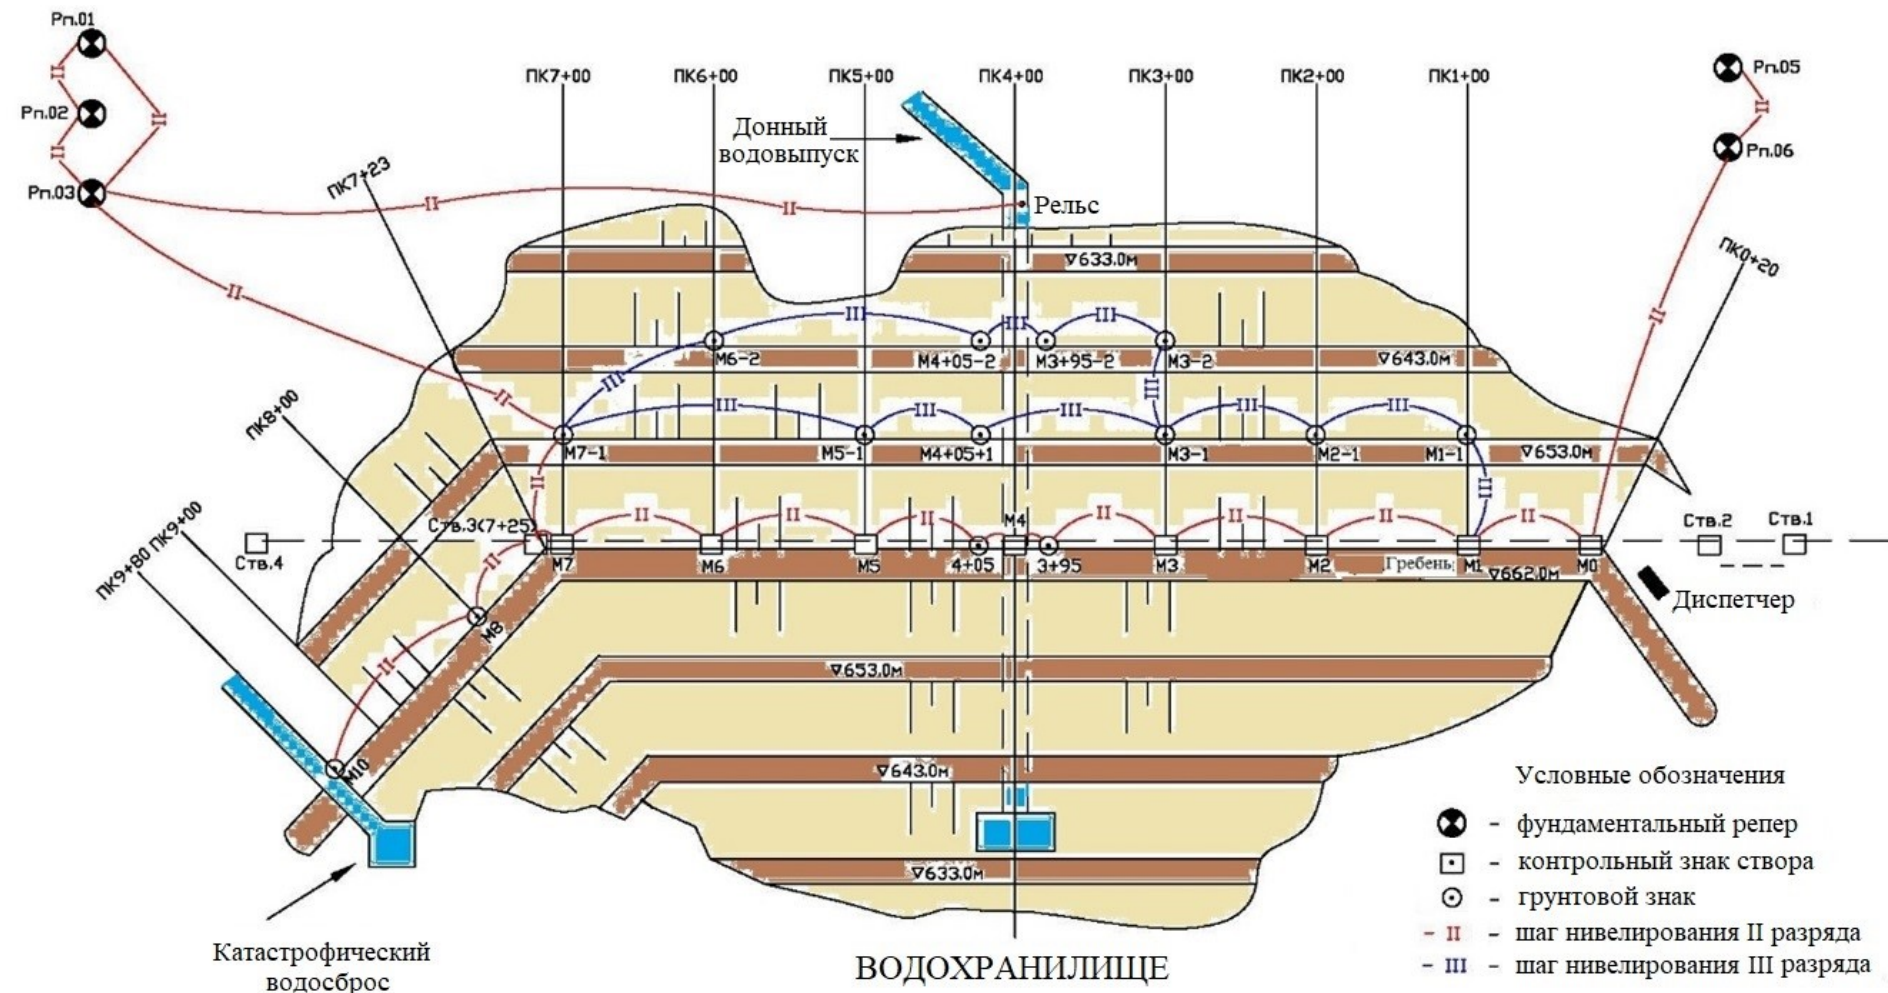
**Рисунок 1 – Схема высотных наблюдений**  
**Figure 1 – Scheme of altitude observations**

**Результаты и обсуждение.** Для количественного определения осадок гребня плотины в нулевом цикле была произведена закладка контрольно-измерительной аппаратуры [14]. Два куста фундаментальных реперов (являются высотной основой) находятся на правом и левом берегах, в каждом по три фундаментальных репера, изображение местонахождения реперов получается из первого цикла наблюдений. На гребне плотины заложено 10 высотных знаков, из них восемь планово-высотных (рисунок 1).

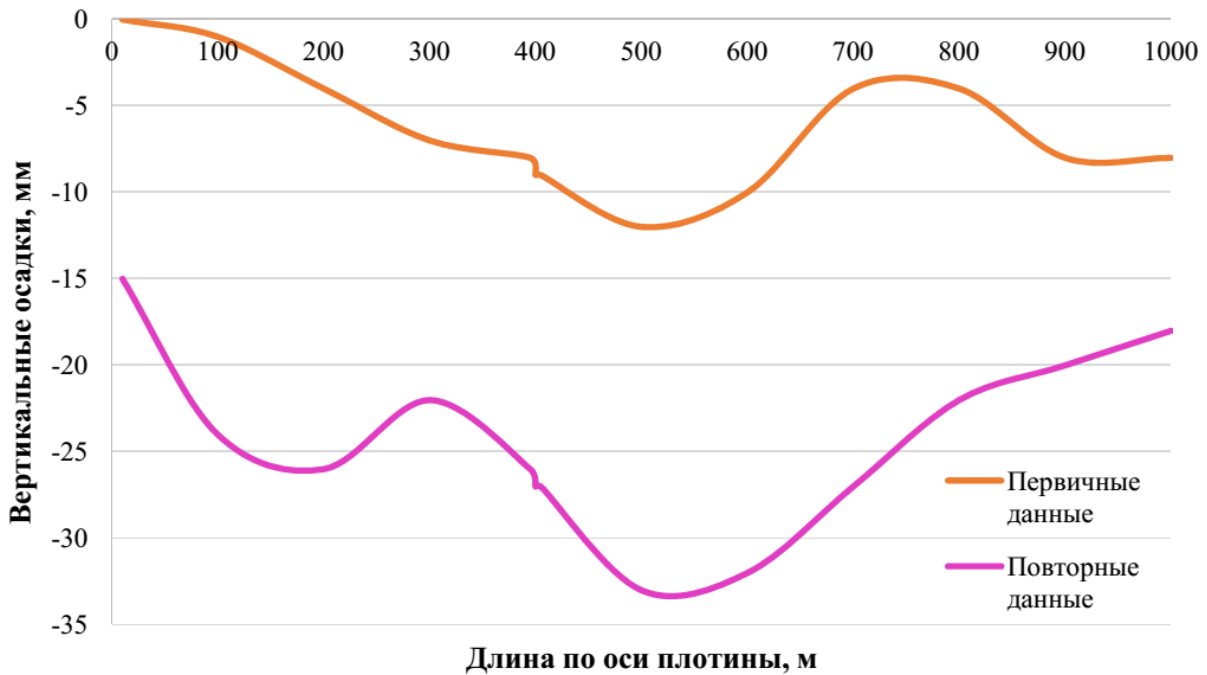
**Рисунок 2 – Продольный профиль осадки гребня земляной плотины**  
**Figure 2 – Longitudinal profile of the settlement of the earthfill dam crest**

Результаты оценки осадки гребня земляной плотины Лянгарского водохранилища представлены на рисунке 2.

Анализ результатов геодезических измерений показывает, что осадка гребня земляной плотины за период наблюдений увеличивается от бортов к средней части от 15 мм (1-й цикл) до 33 мм (2-й цикл). Берма нижнего бьефа на отметке 653 м за период наблюдений имеет неравномерную осадку от 12 до 18 мм. Осадку бермы нижнего бьефа на отметке 643 м незначительна. Средняя осадка в год составляет 1 мм. Водовыпуск от входного до выходного оголовка имеет равномерную осадку со средней величиной 10 мм и небольшим увеличением в средней части до 15 мм.

Согласно нормативным документам, если осадка гребня земляных плотин не превышает 0,02 % высоты плотины в течение года, то осадка плотины считается стабилизированной. Исходя из этого, обеспечивается безопасное состояние грунтовой плотины в период эксплуатации.
