ОТЧЕТ

**об экспедиции по мониторингу озер
и ветландов Южного Приаралья,
проведенной НИЦ МКВК
с 10 июня по 18 июля 2021 года**

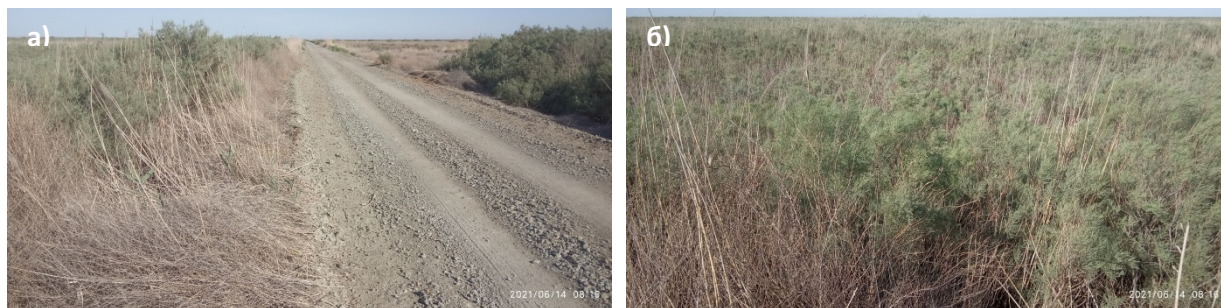
Фото 1: Точка 1. Северо-восточная часть озерной системы Судочье, начало дамбы.

T1. Северо-восточная часть Судочье, вдоль дороги (дамбы) песчано-гравийной обсыпки, начало Китайской дамбы. Восточная часть песчаная, местами растет тамарикс и редкий тростник (Фото 1а). Западная часть от точки T.1 на расстоянии в пределах 80-100 м, заросшая тростником и тамариксом (Фото 1б). Тростник – высушенный, а тамарикс – зеленый, внутри чаши озера нет воды.

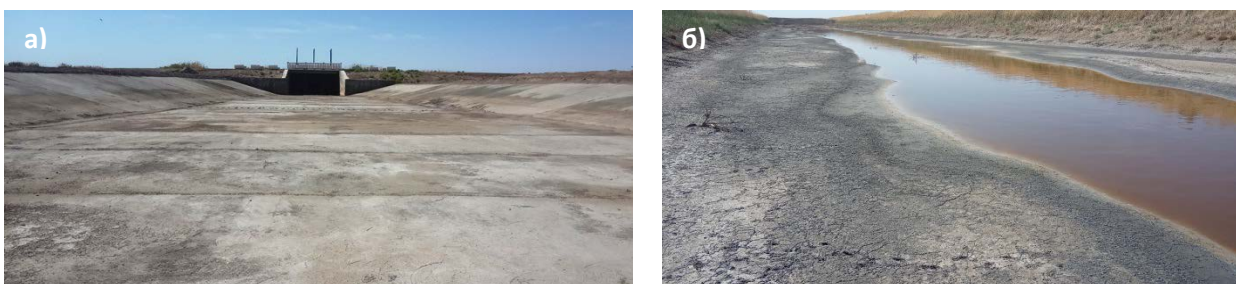
Фото 5: Точка 5. Водовыпускное сооружение на взрывном русле коллектора ККС.

Т5. Северная и северо-западная часть озера, воды в озере нет, почва – песчаная, местами соль. Водовыпускное сооружение на взрывном русле коллектора ККС находится на балансе Приаральского дельтового управления при Министерстве водного хозяйства Республики Каракалпакстан (Фото 5а, нижний бьеф). Старые, высохшие, а также новые зеленые растения тростника и зеленый тамарикс вдоль выемки отводящего канала. Местами, редкий карабарак, верблюжья колючка и акбаш. Стоячая вода коричневого цвета на верхнем бьефе, 50-60 м от сооружения (Фото 5б).

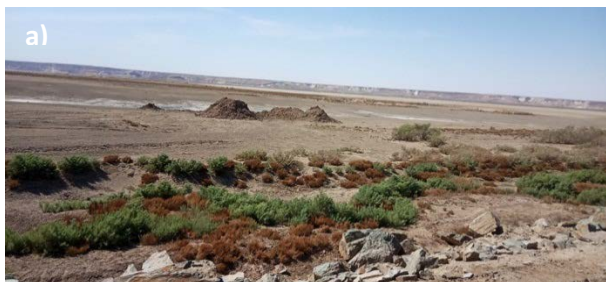
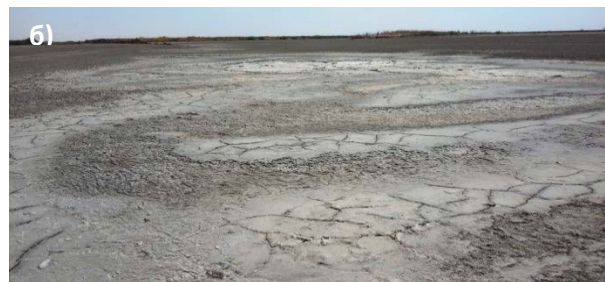
Фото 7: Точка 7. Вдоль дамбы озерной системы.

Т7. Северная часть дамбы, озеро, воды в озере нет, почва – песчаная, образуется гидроморфный солончак. По словам главного специалиста Приаральского дельтового управления, данное место является очень сложным для содержания устойчивости дамбы из-за сильных ветряных потоков, поэтому часть дамбы засыпаны большими камнями-булыжниками (Фото 7а). В некоторых местах чаша озерной системы заливается водой, образуется лужа, после высыхания появляется соляная корка (Фото 7б). В радиусе 100-150 м нет растений (видны высохший тростник и зеленый тамарикс) в чаши озера, а за дамбой – полу высохший карабарак.

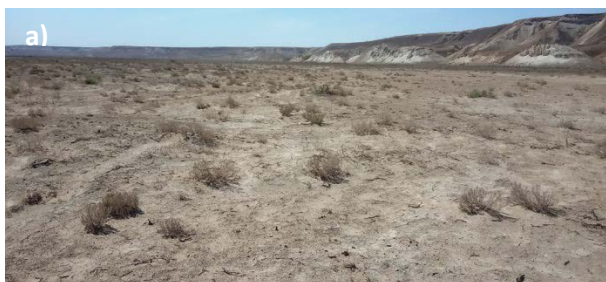
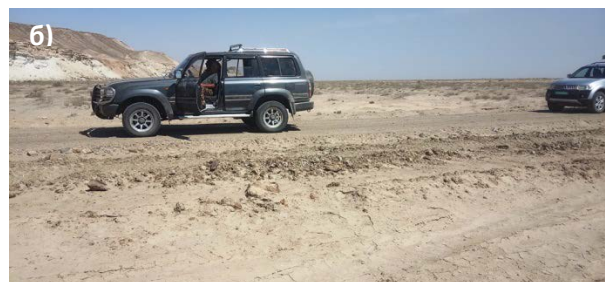
Фото 8: Точка 8. Северо-западный край дамбы озеро, рядом чинк Устюртского плато.

Т8. Северо-западный край дамбы, озеро, рядом чинк Устюртского плато, воды в озере нет, образуется такыровидная поверхность на песчаная почве, сухая (Фото 8а,б). Сравнительно высокая часть озерной системы с отметкой земли (52 м), где уже отсутствует дамба, вокруг растут галофиты вида климакоптера и высохший карабарак.

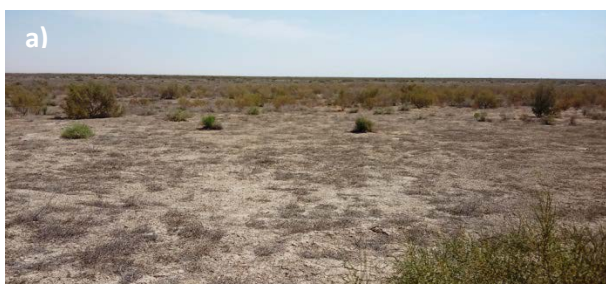
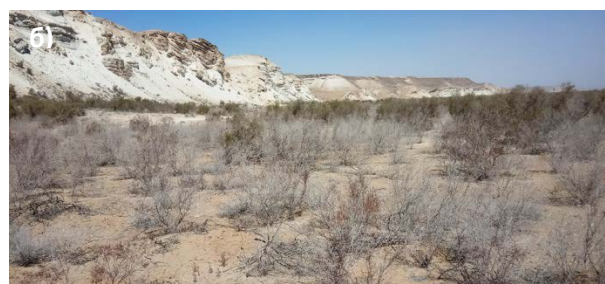
Фото 9: Точка 9. Северо-западная часть озеро, граница с чинком Устюртского плато.

Т9. Северо-западная часть, озеро, западная часть озера граничить с чинком Устюртского плато, воды в озере нет, такыровидная, песчаная (местами гипс) почва, сухая (Фото 9а,б). Самая высокая часть озерной системы на отметке земли (57 м), вокруг растет обильно черный саксаул (некоторые высохшие из-за грибного заболевания растения – мучнистой росы), а также редкая верблюжья колючка и высохшая климакоптера. Необходимо отметить, что по пути между Т9 и Т10 растет черный саксаул в виде небольших и редко разбросанных рощиц, многие из которых напоминают скорее кустарниковые, нежели древесные, насаждения.

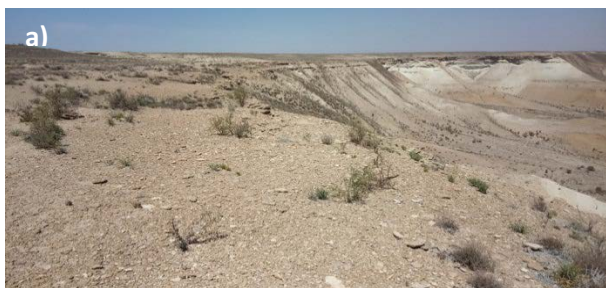
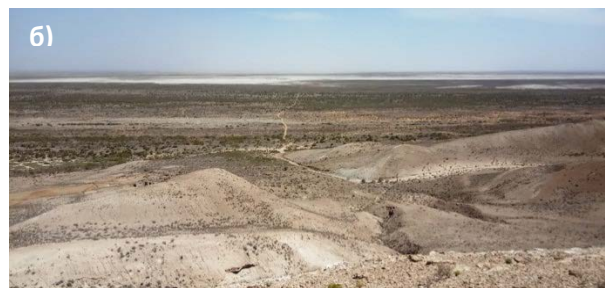
Фото 10: Точка 10. Вид на озеро с чинка плато Устюрт.

T10. Северо-западная часть озера, вдоль края (наверху в отметке 133 м) чинка Устюртского плато, воды в озере нет (в поле зрения с высоты), такыровидная, песчано-галечниковая, загипсованная почва (Фото 10 а,б). Растительность: редкий карабарак (высотой 15-25 см) и высохшая климакоптера и мелкие травы. В середине озера видны шоры, образуются гидроморфные солончаки, Фото 10б).

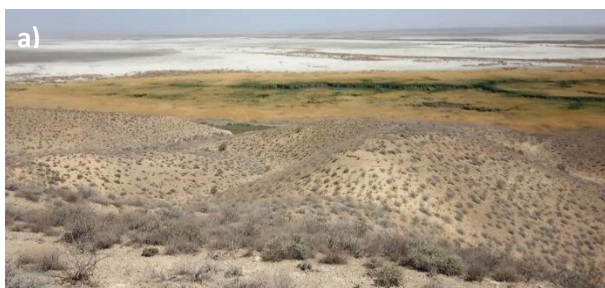
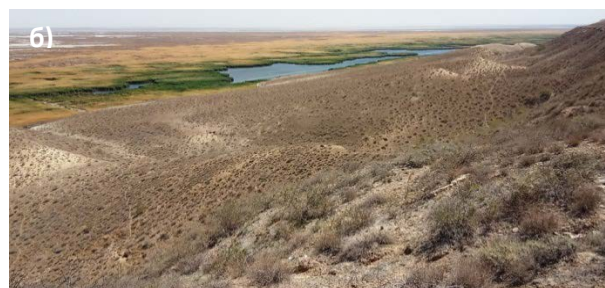
Фото 11: Точка 11. Вид на озеро с чинка плато Устюрт.

T11. Северо-западная часть озера, вдоль края (наверху в отметке 139 м) чинка Устюртского плато, песчано-галечниковая, гипсовая почва (Фото 11а). Вода в озере Каратерень видна, вокруг образовались ветланды покрытые полу-высохшим тростником (Фото 11б). Растительность: редкий карабарак (высотой 15-25 см) и высохшая дереза русская и мелкие травы. Видны шоры (гидроморфные солончаки) за пределами ветланда.

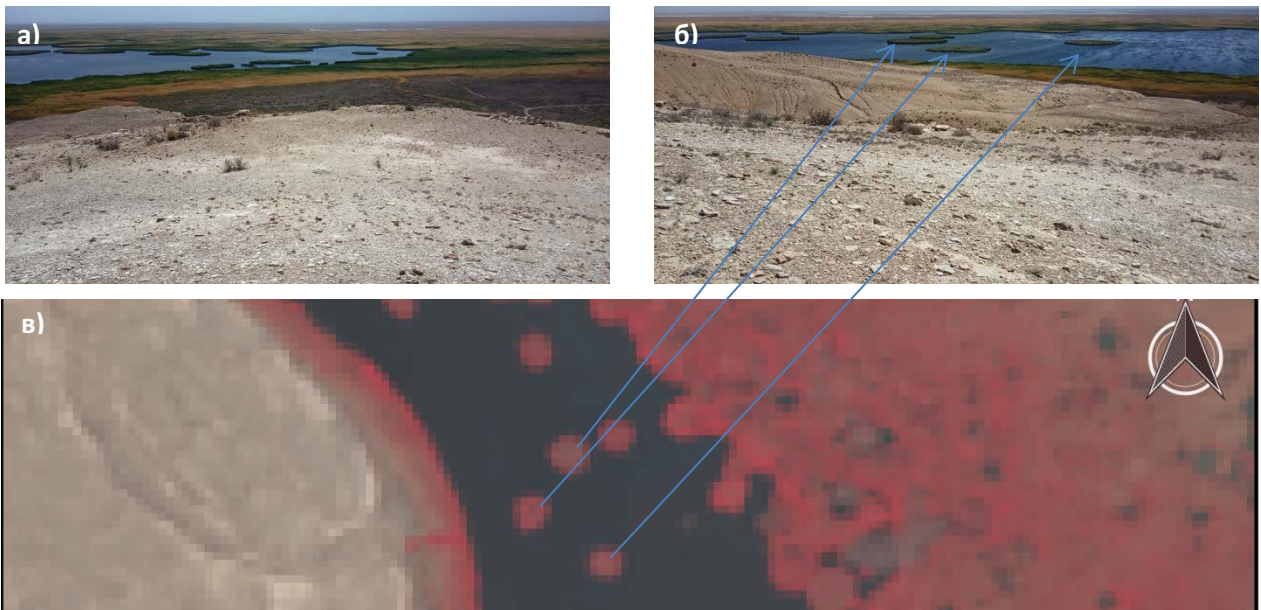
Фото 12: Точка 12. Вид на озеро с чинка плато Устюрт (а,б) и мелких ветландов (острова), заросших тростниками на основе снимка Landsat 8 на дату 13 июня 2021 г. (в).

T12. Северо-западная часть озера, вдоль края (наверху в отметке 138 м) чинка Устюртского плато, песчано-галечниковая, известковая почва (Фото 12а). Вода видна в озере Каратерень, вокруг образовались острова, покрытые полу-высохшими тростниками (Фото 12б). Со временем эти мелкие острова внутри водоемов расширяются и объединяются между собой с накоплением эоловых отложений (перехватом листьями и стеблями тростников песчаных и пылевых частиц морских и озёрных, а также дельтовых, аллювиальных и пролювиальных отложений) и образуют ветланды. Растительность на точке: редкий карабарак (высотой 15-25 см) и дереза русская, гармала и мелкие травы. Видны полу-высохшие тростники вокруг мелких водоемов (меняет цвет от зеленого (вблизи водоема-ветланда) до желтоватого цвета (полу-высохшие вдали от водоема)).

10. Необходимо развивать экотуризм на высоте Устюртского плато (см. Т.12) и прибрежной полосе Судочье, что даст возможность соприкоснуться с достопримечательностью, с уникальной природой плато Устюрт и получить неповторимые впечатления от созерцания внушительных каньонов, ландшафта, скал чинка – отвесных естественных стен высотой до 150 метров, сохранив исторический облик рыбацкого поселка Урга. Государственному комитету Республики Узбекистан по развитию туризма необходимо обратить на это внимание, чтобы не разрушалась история, где когда-то, больше полувека назад, кипела жизнь рыбаков, работала сигнальная башня, хотя сейчас остались только остатки этой башни.

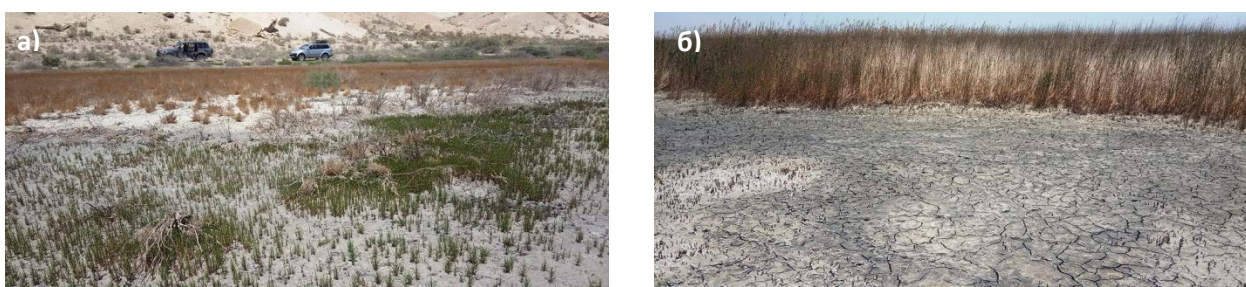
Фото 15: Точка 15. Ветланд озеро Тайлы, гидроморфная, пухлые солончаки (а) и корковые солончаки покрытые полу-высохшим тростником (б).

T15. Ветланд на отметке 53 м, недалеко от озера Тайлы, гидроморфный солончак при высыхании образуются корковые и пухлые солончаки (Фото 15а). Почва влажная, и в сторону озера от чинка постепенно меняется к мокрому, видимо недавно на этом месте была вода, пахнет болотом, растительность: полу-высохшие тростники (высотой 1,3-2,2 м), карабарак и мелкие травы (Фото 15б). Недалеко есть вода, не глубокая (10-30 см) с минерализацией 3,5 dS/m и температурой 33,4 °С.

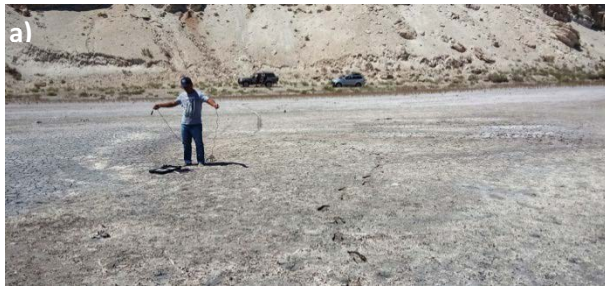
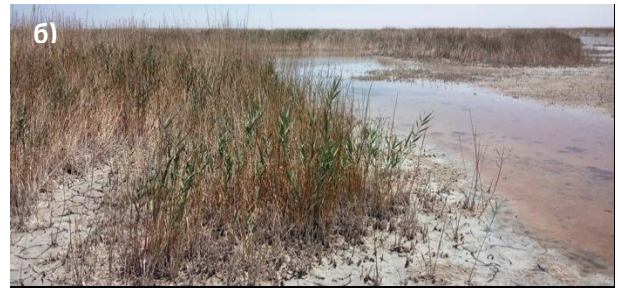
Фото 18: Точка 18. Ветланд, гидроморфный солончак (а) и неглубокая вода, местами покрытие полу-высохшими тростниками (б).

T18. Ветланд на отметке 54 м между восточной частью чинка Устюрта и оз. Акушпа, при высыхании образуются пятна корковых солончаков, почва мокрая, пахнет болотом (Фото 18а). Вода: бессточная, неглубокая (10-30 см) с минерализацией 3,8 dS/m и температурой 37 °С; растительность: полу-высохший тростник (высотой 1,0-1,5 м, Фото 18б).

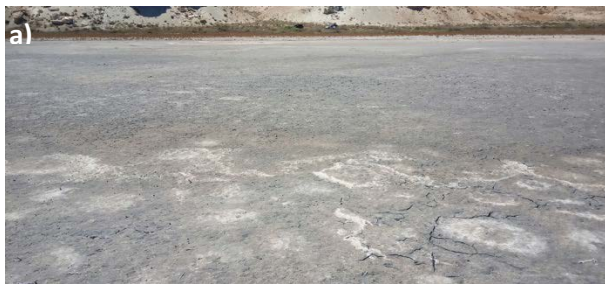
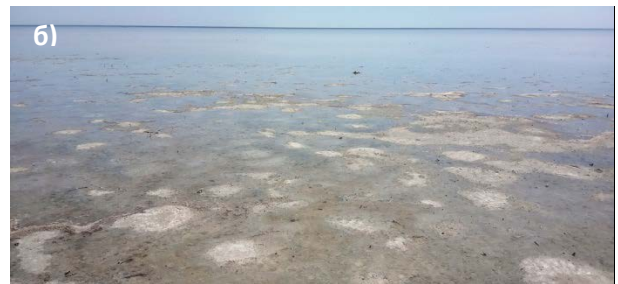
Фото 19: Точка 19. Ветланд, гидроморфный солончак (а) и неглубокая вода, без покрытия растениями (б).

T19. Граница ветланда на отметке 54 м между восточной частью чинка Устюрта (Фото 19а) и юго-восточной частью оз. Акушпа (Фото 19б), почва мокрая, гидроморфная, пахнет болотом, при высыхании корково-пухлые солончаки. Идет пополнение водой озера, наблюдаемое в сторону чинка (по словам наблюдателя Приаральского дельтового управления, открыли воду ККС в сторону озера), вода неглубокая (10-15 см) с минерализацией 3,7 dS/m и температурой 37,2 °С; нет растительности.

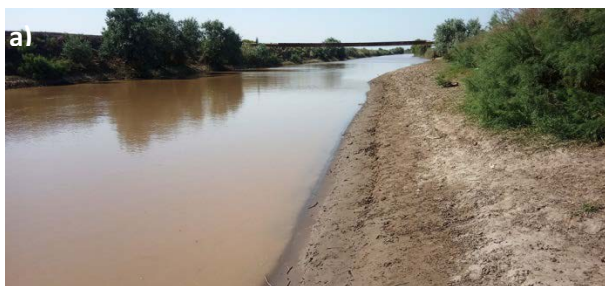
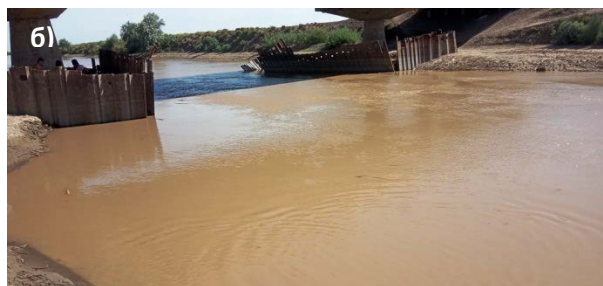
Фото 22: Точка 22. Мост на канале Раушан (хвостовая часть канала Суенли): в сторону верхнего течения (а) и нижнего течения (б).

Т22. Мост на канале Раушан. Нижнее течение от моста в сторону озерной системы Судочье и о. Машанкуль (Фото 22а) и верхнее течение (Фото 22б). Вода в канале мутная, неглубокая (70-100 см) с минерализацией 1,1 dS/m и температурой 27 °С. Растительность вдоль канала: редкий, мелкий тростник и местами лох, тамарикс, верблюжья колючка, акбаш.

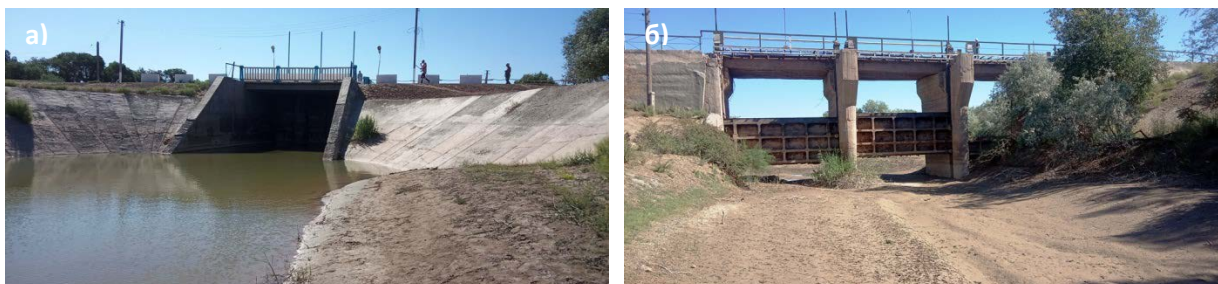
Фото 23: Точка 23. Южная часть о. Машанкуль, гидроузел им. Чапаева. Устюртский коллектор (а) и канал Каттыгар (б).

Т23. Южная часть о. Машанкуль, гидроузел им. Чапаева (отметка 61 м) на коллекторе Устюртский, вода с небольшим расходом (около 150 л/с) течет в сторону озерной системы Судочье по направлению юго-запад до северной части озера (Фото 23а). Канал Каттыагар (в переводе – канал-быстроток) обеспечивает водой юго-восточную часть

озера, в данное время сухой, ворота старые, ржавые (Фото 23б). Вдоль канала растут деревья, такие как лох, туранга и кустарники и полукустарники – тамарикс, верблюжья колючка, тростник, акбаш, редкий розог и мелкие травы. Вода в канале Каусер, неглубокая (40-50 см) с минерализацией 3,6 dS/m и температурой 23,1 °С.

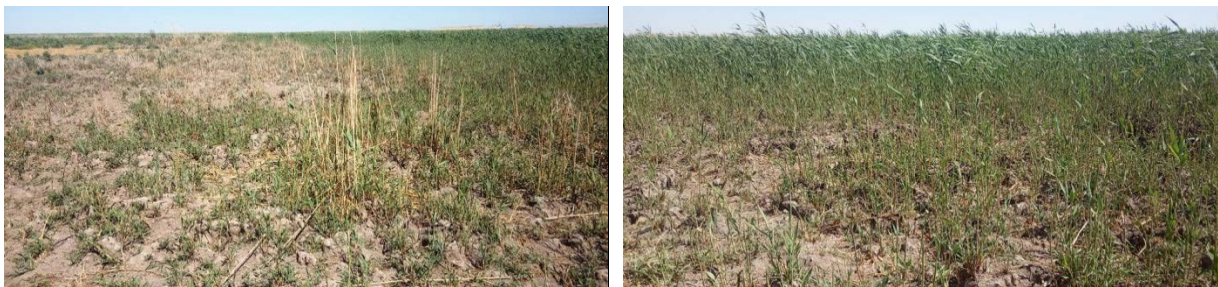
Фото 25: Точка 25. Ветланд, граница между высохшей и частично заливаемой водой части оз. Машанкуль (а,б).

T25. Ветланд, граница между высохшей и частично заливаемой водой части оз. Машанкуль (Фото 25а). Чаша озера сухая, растоптана отгонным скотом, растет новый тростник после пожара⁸ (Фото 25б).

⁸ По словам местного жителя, пожары жгут местные пастухи (чабаны) для того, чтобы легче отследить месторасположение животных, а также открыть новые рубежи для отгонного скотоводства (после поджога старых, высохших стеблей тростников появляются новые, сочные, зеленые). Бывают и единичные случаи (особенно на территориях тех водоемов, где выпаса скота нет, территория сильно удалена от ближайшего населенного пункта), когда браконьеры (или рыбаки) оставляют за собой непогасшие костры, что может привести к пожарам высохших тростников.

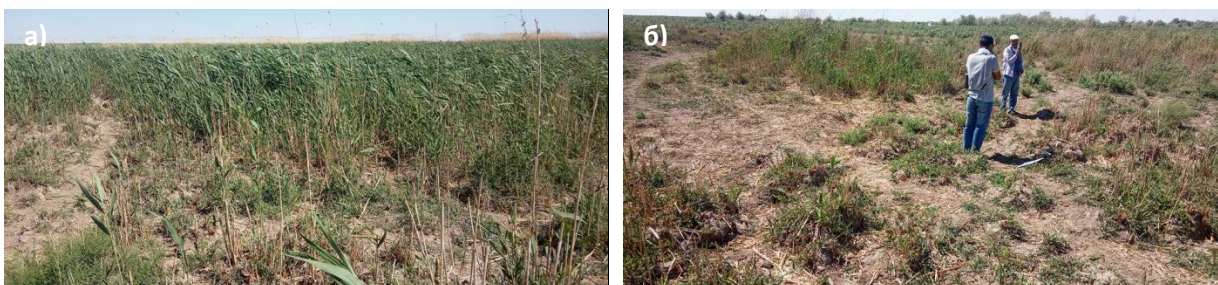
Фото 26: Точка 26. Ветланд, растущий тростниками, сухая чаша оз. Машанкуль (а,б).

T26. Ветланд, сухая чаша о. Машанкуль. Развито отгонное скотоводство-коневодство, растет новый тростник после пожара, местами редкие тамариксы, верблюжье колючка и акбаш (Фото 26а). Имеется вагон пастухов (чабанов) недалеко от точки и тропинка для движения транспортных средств (особенно для перевозки скошенных тростников в целях корма животных, Фото 26б).

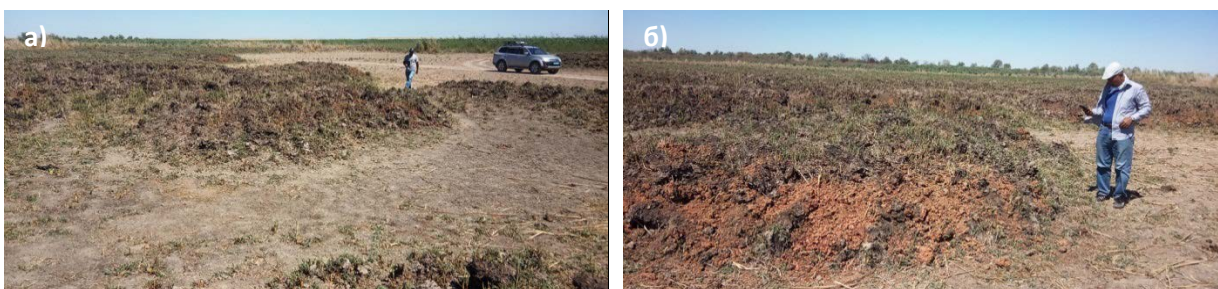
Фото 27: Точка 27. Ветланд о. Машанкуль, после пожара тростников (а,б).

T27. Открытое место ветланда, сухая чаша оз. Машанкуль. Появляются новый тростник после пожара (Фото 27а). Почва, горевшая после пожара тростников (особенно корневая часть), имеет темно-коричневый цвет (Фото 27б).

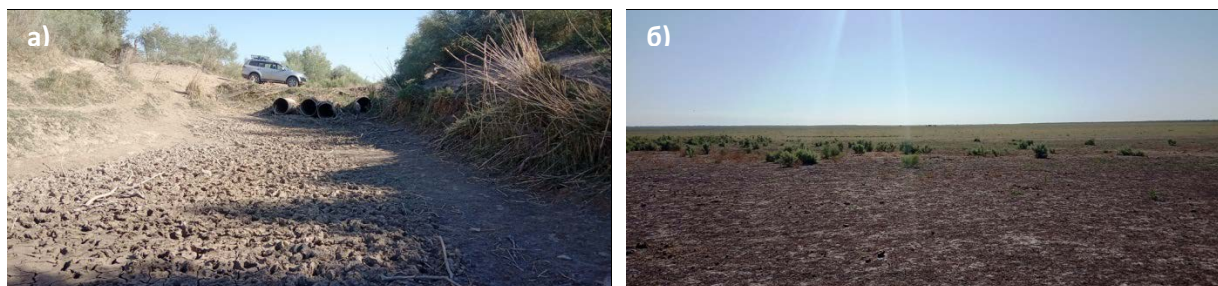
Фото 31: Точка 31. Северо-западная часть вдхр. Междуречье: мост в русле Кипчакдарья (а) и высохшая часть водоема (б).

Т31. Северо-западная часть вдхр. Междуречье. Временно построенный мост в русле Кипчакдарья (русло сухое), где вода поступает в оз. Закиркуль (Фото 31а). В озере Закиркуль нет воды, растут кустарниковые и полукустарниковые растения, поэтому мы двигались в сторону дамбы, на северо-восток водохранилища, где имеется вода для замера и описания точек. На дату поездки, около 80% водохранилища было пустым. Внутри чаши водохранилища (650 метров от моста) нет воды, такыровидная почва (Фото 31б). Вдоль канала растут деревья – лох, туранга, тополь и кустарники/полукустарники – тамарикс, тростник (полу-высохшие), корень Солодкого, акбаш, редкий рогоз и внутри водоема – верблюжья колючка, акбаш, мелкие травы (аджырык).

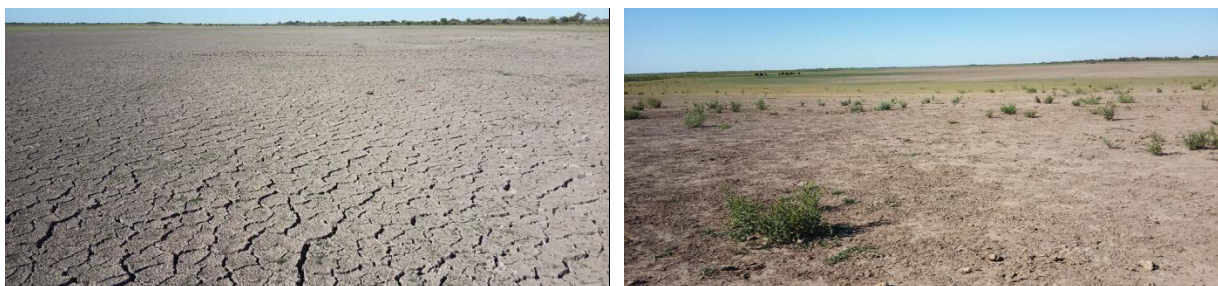
Фото 32: Точка 32. Северо-западная часть вдхр. Междуречье: ветланд, такыровидная почва (а,б).

Т32. Северо-западная часть вдхр. Междуречье (сухое русло р. Кипчакдарья, отм. 51 м). Вокруг ветланды, такыровидная почва, видно, что в этом году на этом месте была вода (Фото 32а). Нет растительности в радиусе 100 м, за пределами растут полу-высохшие тростник, тамарикс, акбаш и аджырык (Фото 32б). Образовалось пастбище для отгонного скотоводства.

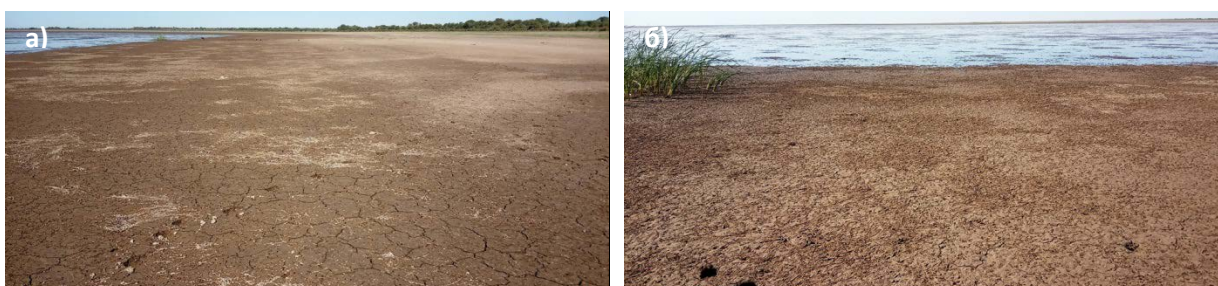
Фото 33: Точка 33. Северная часть вдхр. Междуречье: ветланд, граница между водой и сухой почвы (а,б).

Т33. Северная часть вдхр. Междуречье (отм. 50 м). Ветланд, такыровидная, высыхающая гидроморфная почва, болотная, образуются корки, граница между водой и сухой почвы (Фото 33а). Водохранилище постепенно высыхает, работает как испаритель, вода неглубокая (10-20 см), вокруг полу-высохшие водяные растения и редкий рогоз (Фото 33б).

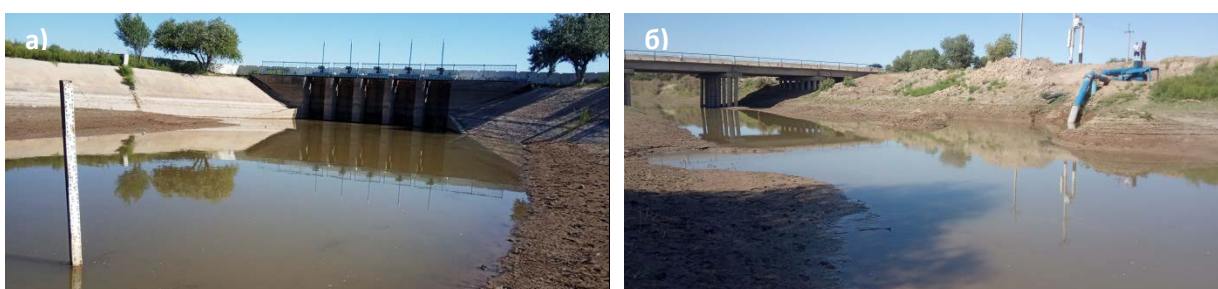
Фото 34: Точка 34. Головное сооружение канала Муйнак (а), водозабор насосом для полива риса (б).

Т34. Северная часть вдхр. Междуречье (отм. 54 м). Головное сооружение канала Муйнак (Главмясо), имеется гидропост типа морская рейка РГО2¹¹ (2,8 м) на верхнем бьефе сооружения, неправильно установлена – необходимо перенести в нижний бьеф сооружения, Фото 34а) Течение воды очень медленное (350-500 л/с), недавно отключили насос после полива рисовых плантаций МЧС (Фото 34б). Вода неглубокая (20-40 см), минерализация 1,7 dS/m с температурой 27 °С. Вдоль канала растут туранга, тамарикс, тростник, акбаш, верблюжья колючка и мелкие травы.

¹¹Отчет был передан для ознакомления специалистам Минводхоза Каракалпакстана и Дельтового управления р. Амударья. Ознакомившись с отчетом, специалисты сообщили, что все сооружения и водомерные рейки включены в программу реконструкции на 2022 г.

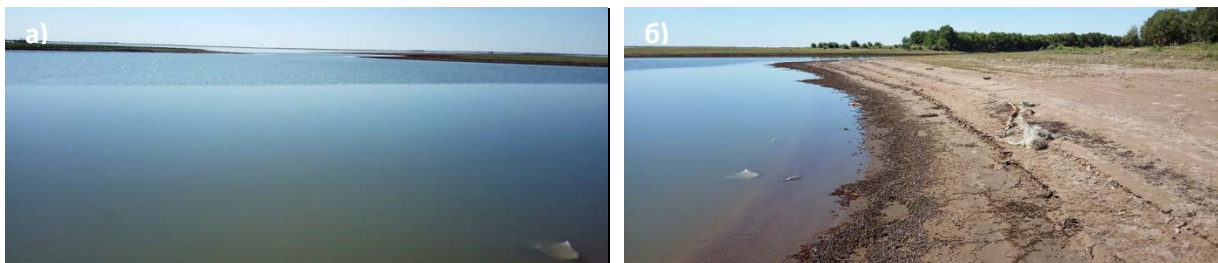
Фото 35: Точка 35. Северная часть вдхр. Междуречье, р. Кыпчакдарья (Коксуу) (а), береговая линия водохранилища (б).

Т35. Северная часть вдхр. Междуречье (отм. 56 м). р. Кыпчакдарья (местные также называют Коксуу), вода стоячая, место для купания и отдыха жителей поселков Шеге и Кызылджар, а также гостей (Фото 35а). Береговая линия, вокруг водоема разбросаны бытовые отходы, остатки сетей рыбаков (Фото 35б). Минерализация воды 1,0 dS/m с температурой 30 °С. Вдоль дороги и береговой линии растут туранга, лох, тамарикс, тростник, акбаш, верблюжья колючка и мелкие травы.

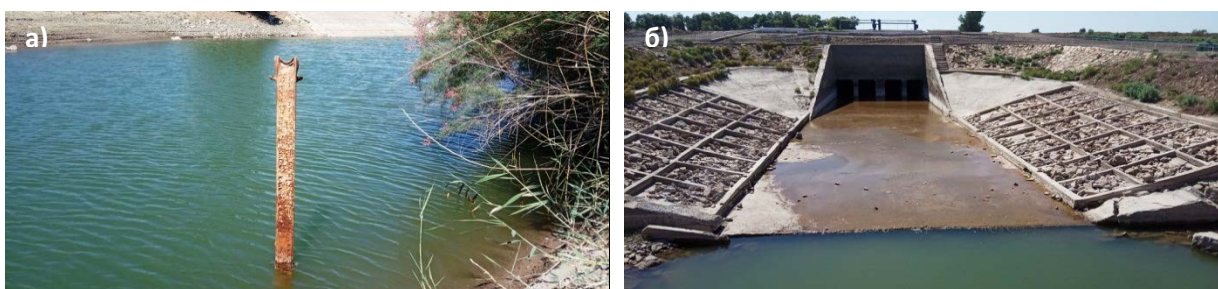
Фото 36: Точка 36. Северная часть вдхр. Междуречье, р. Кыпчакдарья (Коксуу) (а), береговая линия водохранилища (б).

Т36. Северная часть вдхр. Междуречье (отм. 56 м). Головное сооружение канала Парлытау (Маринкин узяк), гидропост типа морская рейка РГО2 (2,8 м) установлена до головного сооружения для замера воды в р. Кыпчакдарья, рейка ржавая, шкалы не видны (Фото 36а). Вода в канале по направлению о. Макпалкуль почти не течет (5-10 л/с), Фото 36б). Минерализация воды 1,1 dS/m с температурой 27 °С. Вдоль дороги и канала растут туранга, лох, тамарикс, тростник, акбаш, верблюжья колючка и мелкие травы.

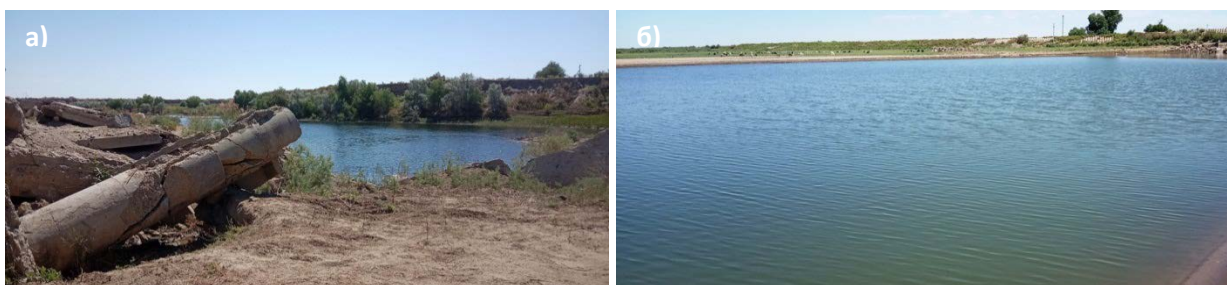
Фото 38: Точка 38. Северо-восточная часть вдхр. северная дамба (а) и русло Амударьи (Акдарьи) (б).

Т38. Северо-восточная часть вдхр. Междуречье (отм. 57 м), северная дамба после восстановления и реконструкции (Фото 38а). Русло Акдарьи (Амударьи), внутри чаши водохранилища. Местные жители поселка Шеге занимаются выпасом скота в осушенной части водохранилища (Фото 38б). Минерализация воды 1,73 dS/m с температурой 29 °С. Вдоль русла реки растут туранга, лох, тамарикс, тростник, акбаш, и внутри водоема – верблюжья колючка и мелкие травы.

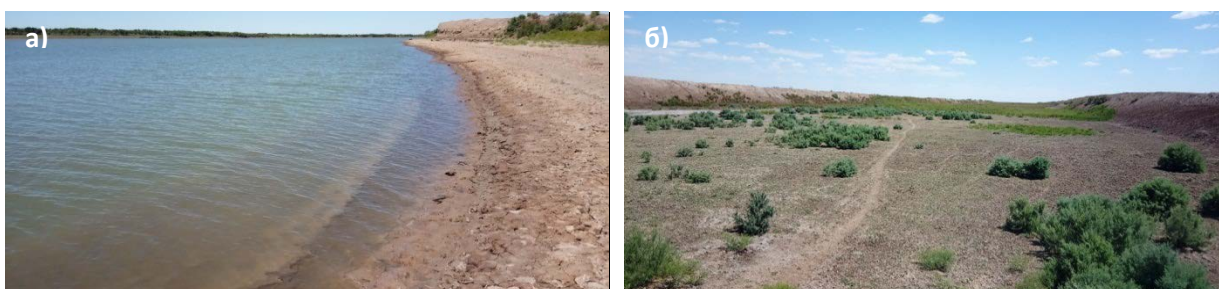
Т39. Восточная часть вдхр. Междуречье (отм. 52 м), береговая линия русло Амударьи (Акдарьи), воды в реке мало, левый откос третей из 11 прорезей (прокопов) для обеспечения пропускной способности водохранилища во время паводков (Фото 39а). Минерализация воды 1,76 dS/m с температурой 30,1 °С. Сухое русло 4-го прокопа, заросшее тамариксом, верблюжьей колючкой и мелкими травами (Фото 39б).

Фото 39: Точка 39. Восточная часть водохранилище, русло Амударьи (Акдарьи) (а) и сухое русло 4-го прокопа (б).

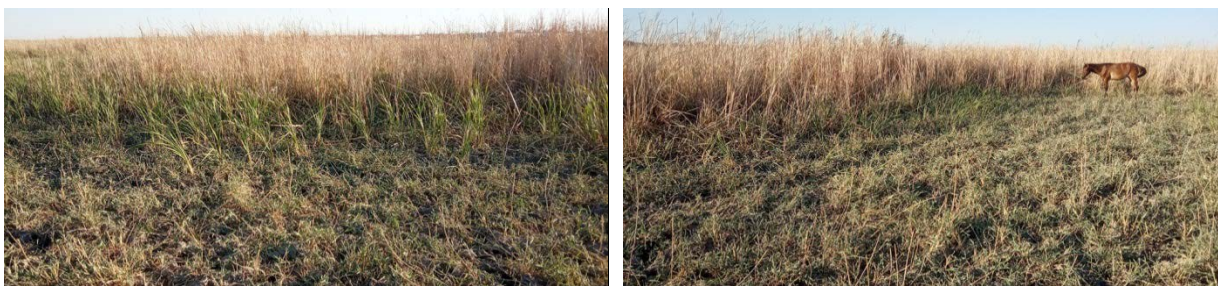
T40. Восточная часть водоема (отм. 56 м), ветланд, нет воды, почва влажная, гидроморфная, чаше водоема используется местными жителями г. Муйнак для выпаса скота и лошадей (Фото 40 а,б). Растут тростник, рогоз, местами – редкие тамариксы и мелкие травы.

Фото 40: Точка 40. Ветланд, заросший тростниками и рогозом (а, б).

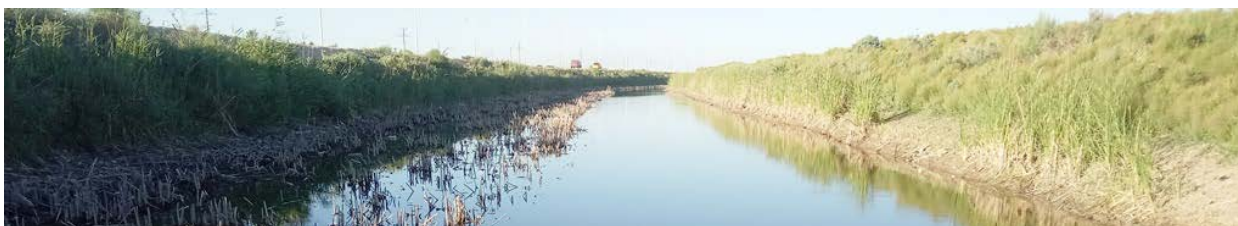
T43. Мост (трубопровод) на канале Муйнак (Главмясо). Вода стоячая, неглубокая (50-70 см), резкий неприятный запах, замусорена, тростник и рогоз скашивали (Фото 43). Минерализация и температура 2,4 dS/m и 25 °С, соответственно. Вдоль канала главная дорога Муйнак-Кунграт.

Фото 43: Точка 43. Мост через канал Муйнак.

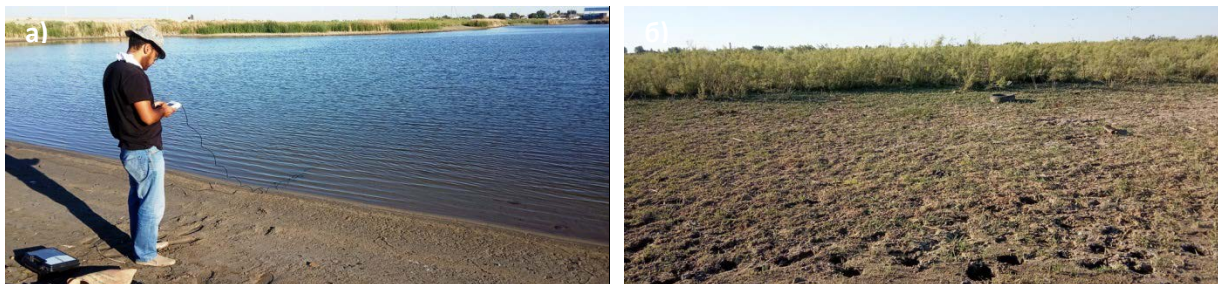
T44. Бывший морской порт Муйнака (отм. 49 м), образовавшийся маленький водоем, вода стоячая, почва песчаная (Фото 44а). Водоем постепенно высыхает, работает как

испаритель, вода не глубокая (40-100 см), минерализация и температура 4,5 dS/m и 23 °С, соответственно. Вокруг водоема растут тамарикс, тростник, рогоз, верблюжья колючка и мелкие травы (Фото 44б).

Фото 44: Точка 44. Бывший морской порт Муйнака в виде маленького водоема (а) с покрытием растениями вокруг него (б).

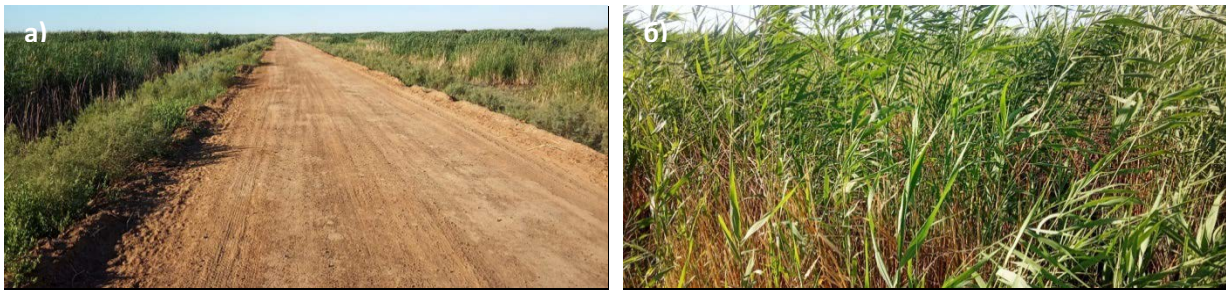
Т47. Северная часть вдхр. Муйнакского залива (отм. 47 м). Вдоль дороги газовиков внутри водоема (Фото 47а). Ветланд, вода неглубокая (10-30 см), очень обильно растущие тростники, местами скошенные местными жителями для корма животных (Фото 47б).

Фото 47: Точка 47. Северная часть вдхр. Муйнакского залива, ветланд, вдоль дороги газовиков (а) внутри растущими тростниками водоема (б).

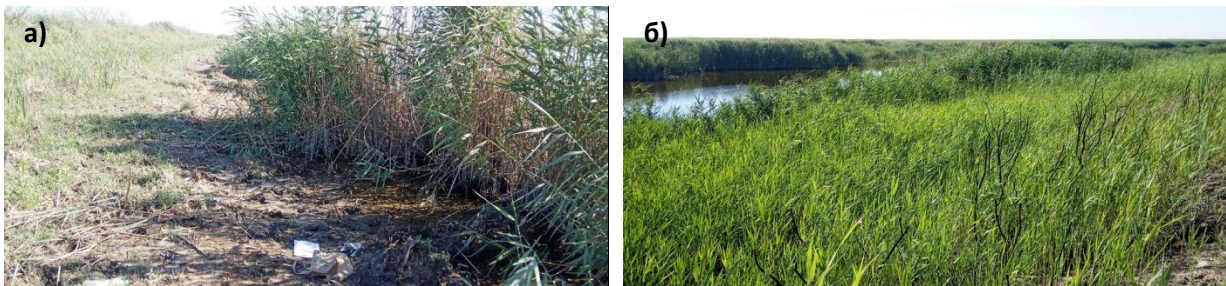
Т48. Северо-западная часть вдхр. Муйнакского залива (отм. 46 м). Вдоль дамбы/дороги водохранилища, растут тамарикс, свежий тростник (после пожара в прошлом году), верблюжья колючка и редкий рогоз (Фото 48а). Вода средне-глубокая (50-120 см), внутри водоема растет тростник и водяные растения (Фото 48б). Минерализация и температура 5,18 dS/m и 26,3 °С, соответственно. Необходимо отметить, что здесь и далее по Т49-Т51, по всему периметру водоема расставлены десятки рыболовных сетей с мелкими отверстиями (2-3 см), видимо, браконьерские или роздано нескольким фермерам/рыбакам, причем каждый из них стремится к своей выгоде, занимаясь выловом и сбытом при этом некондиционных мальков размером с ладонь, в поисках легкого и быстрого дохода. Эти фермеры/рыбаки в принципе не занимаются воспроизводством мальков, что, в конечном итоге, приводит к резкому сокращению запаса рыб. Более того, нигде не обнаружены питомники для рыборазведения. Создается впечатление, что рыбхозы занимаются только ловлей рыб, а воспроизводить рыбу не намерены.

Фото 48: Точка 48. Северо-западная часть вдхр. Муйнакского залива, вдоль дамбы/дороги водохранилища (а) внутри растущими тростниками и водяными растениями (б).

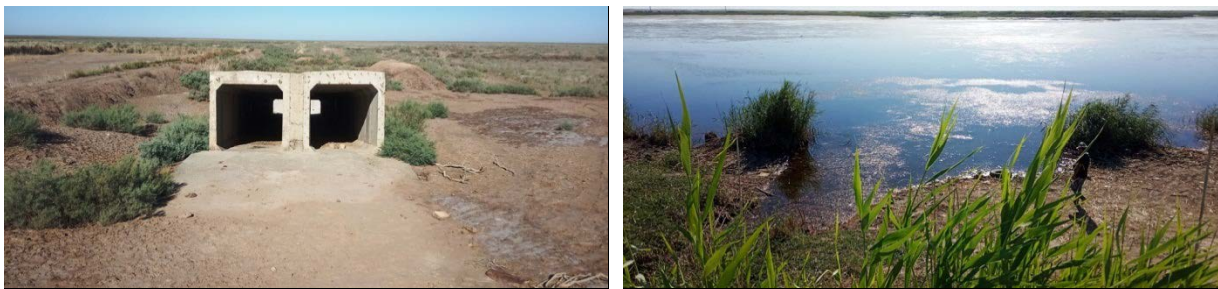
Фото 49: Точка 49. Северо-западная часть вдхр. Муйнакского залива: незавершенное строительство водовыпускного сооружения (а) и водоем, покрытый в некоторых местах растущими тростниками и водяными растениями (б).

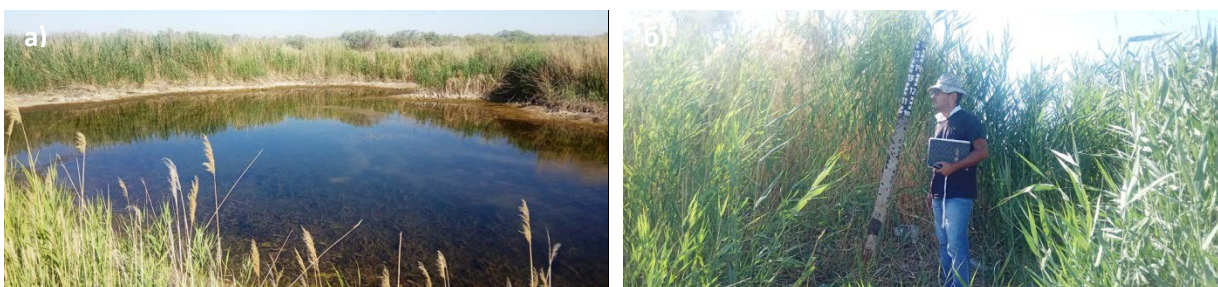
Фото 50: Точка 50. Северо-западная часть вдхр. Муйнакского залива: Лужа в нижнем бьефе водовыпускного сооружения (а) и нерабочий гидропост (б).

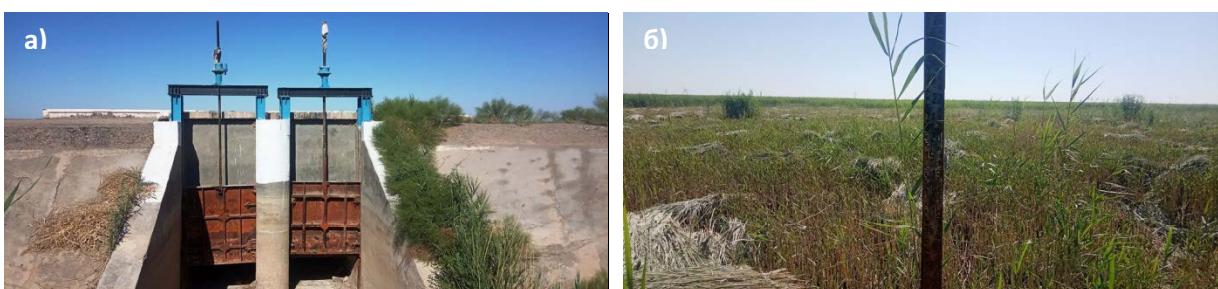
T51. Северо-западная часть вдхр. Муйнакского залива (отм. 48 м). Верхний бьеф водовыпускного сооружения (Фото 51а). Гидропост типа морская рейка РГО2 (2,8 м) для замера воды внутри водохранилища, в рабочем состоянии, ржавеет (Фото 51б). Внутри водоема нет воды, почва влажная, обильно покрыта тростником, местами скошенным.

Фото 51: Точка 51. Северо-западная часть вдхр. Муйнакского залива: Водовыпускное сооружение (а) и рабочий гидропост внутри водоема (б).

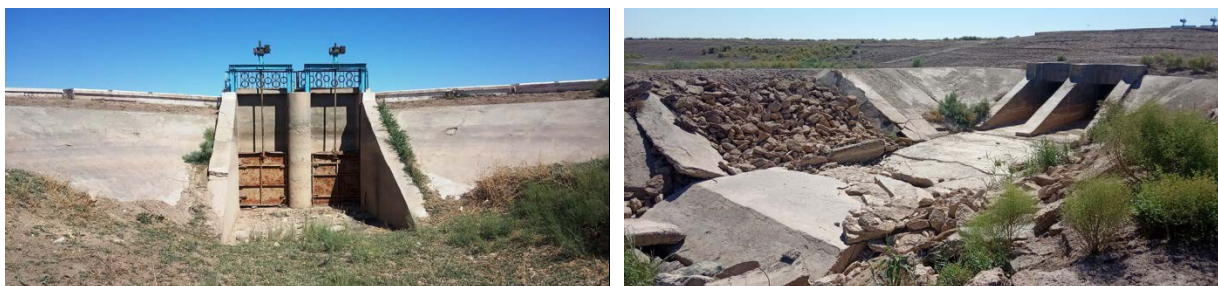
T52. Северо-западная часть вдхр. Рыбачий залив (отм. 54 м). Водовыпускное сооружение со стороны верхнего (Фото 52а) и нижнего бьефа (Фото 52б). Отсюда излишняя вода выбрасывается в сторону большого Арала (Восточный Арал). Вдоль дамбы растут тамарикс, тростник, верблюжья колючка, мелкие травы. Вода внутри водоема в радиусе 150-200 м от точки T52 нет.

Фото 52: Точка 52. Водовыпускное сооружение со стороны верхнего (а) и нижнего бьефа (б).

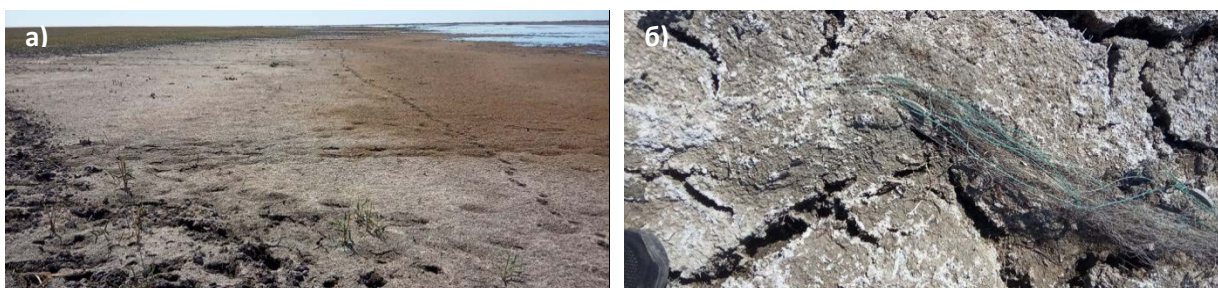
T53. Северо-западная часть вдхр. Рыбачий залив (отм. 52 м). Граница ветланда между сухой почвой и водой, вода не пополняется, постепенно отходит от дамбы и береговой линии, выпас скота, мокрая и влажная почва, появляются корки солончаков (Фото 53а). На сухом месте растут мелкие травы, а на границе ветланда – редкие тростники, местами остатки рыболовецких сетей, «растворенные» болотом (Фото 53б). По следам сухой почвы с покрытием аджирька и солероса можно судить, что в данный участок водоема вода поступает редко.

Фото 53: Точка 53. Граница ветланда между сухой почвой и водой (а) и остатки рыболовецких сетей (б).

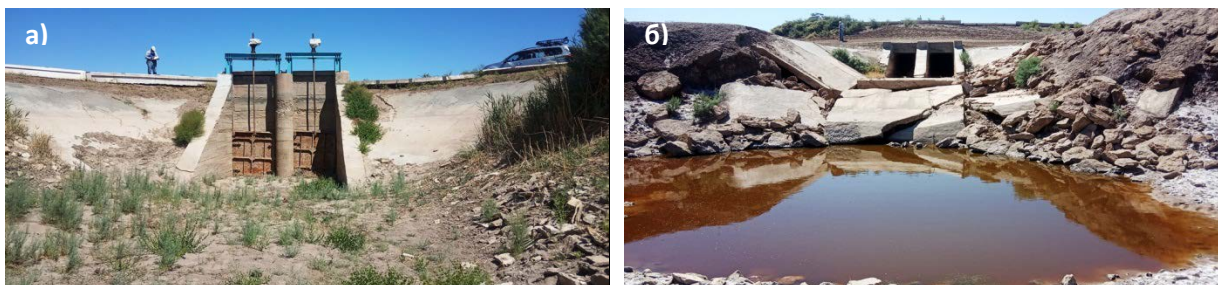
Фото 54: Точка 54. Водовыпускное сооружение со стороны верхнего (а) и нижнего бьефа (б).

T54. Северо-западная часть вдхр. Рыбачий залив (отм. 49 м). Водовыпускное сооружение, верхний бьеф, нет рейки (выяснили, что наблюдатель Рыбачего залива рейку снял и положил в вагончик, стоящий рядом с сооружением). Нет воды на канале, на сухом русле образовался корковый солончак (Фото 54а). На нижнем бьефе разрушаются откосы, особенно ниже сооружения, образовался мелкий пруд, с водой коричневого цвета, резкий запах сероводорода (Фото 54б). Внутри чаши водоема растут редкий тростник и тамарикс, акбаш, верблюжья колючка, мелкие травы.

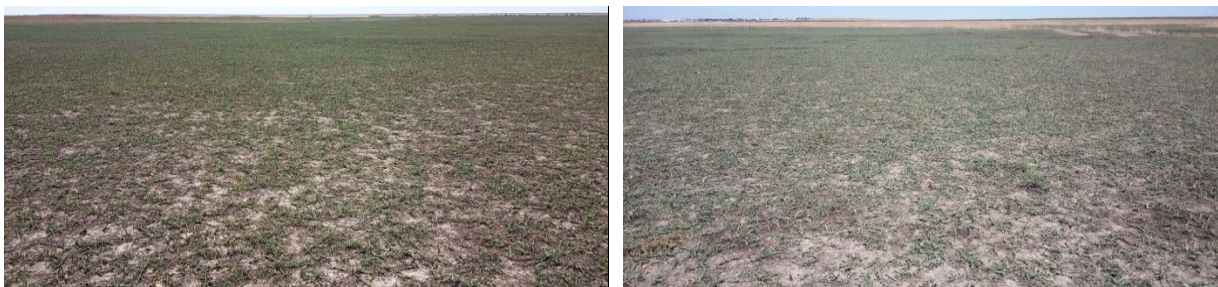
T55. Северная часть, остатки стоячей воды вдхр. Рыбачий залив (отм. 49 м). Сухая, обожженная почва, часто затопливаемая местность (Фото 55а,б). В радиусе 650 м нет воды. Растут новые тростники после пожара, местами мелкие травы. Вместо водоема образуются пастбища.

Фото 55: Точка 55. Сухая, обожженная почва с покрытием новыми тростниками (а, б).

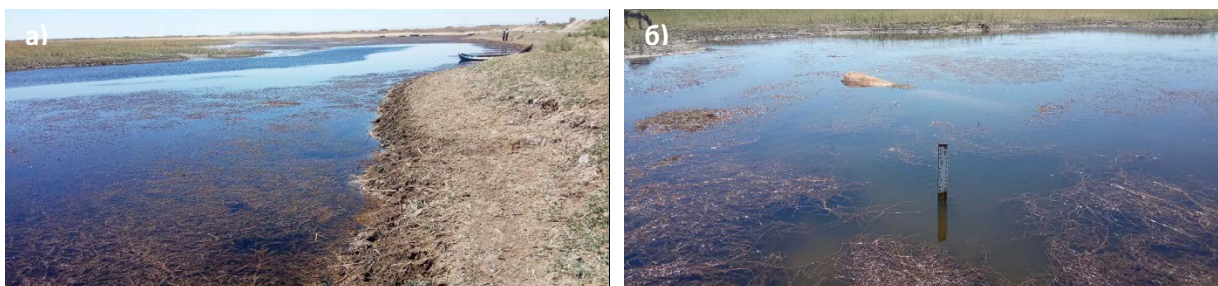
T58. Северо-западная часть вдхр. Рыбачий залив (отм. 49 м). Вдоль дамбы водоема, вода стоячая, есть рыба (в основном, змееголовы), недалеко стоит лодка рыбака и сам рыбак (Фото 58а). Почва мокрая, влажная часть постепенно высыхает. Внутри водоема стоит морская рейка РГО2 (2,8 м), верхняя часть рейки выше от 1 м сломанная, растут

водные растения (Фото 58б). Минерализация и температура 4,84 dS/m и 32,9 °С, соответственно.

Фото 58: Точка 58. Стоячая вода (а) и сломанная рейка внутри водоема (б).

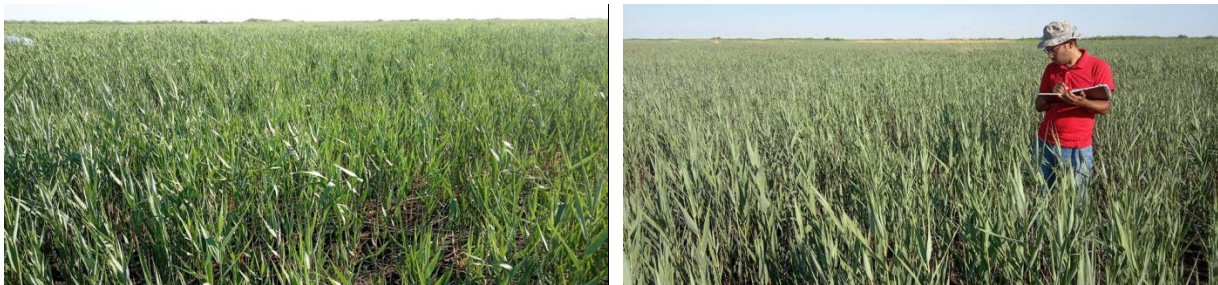
Т61. Южная часть вдхр. Рыбачий залив (отм. 50 м). Ветланд, вдоль канала Кабылбай. Почва сухая, очень обильно растет новый тростник (50-70 см) после пожара (Фото 61а,б).

Фото 61: Точка 61. Вдоль канала Кабылбай (а), очень обильно растет новый тростник после пожара (б).

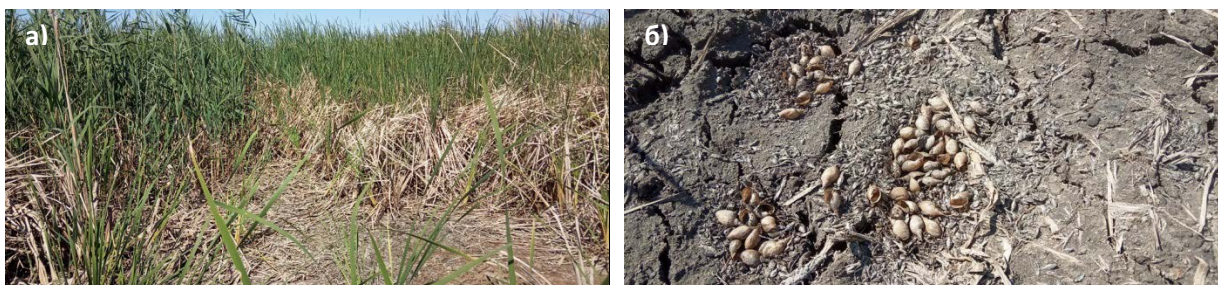
Т65. Северная часть озерной системы Макпалкуль (отм. 53 м). Недавно высохшее озеро – ветланд, почва влажная, местами – мокрая, обильно растут рогоз (около 80%

высохло) и тростник (Фото 65а). На мели, на высохших небольших лужах скопилось очень много вымерших мальков рыб и пустых ракушек (Фото 65б). Частое высыхание озер приводит к большим потерям ценных видов рыб, а также к ущербу рыбопромысловым хозяйствам. Очень много следов рыбаков, видимо сбора легкой «добычи» и отгонных коней по следам воды. Высохшие тростник и рогоз являются потенциальными очагами новых пожаров.

Фото 65: Точка 65. Недавно высохшее озеро – ветланд, покрытое тростником и рогоз (а), высохшая лужа с вымершими мальками рыб и ракушек (б).

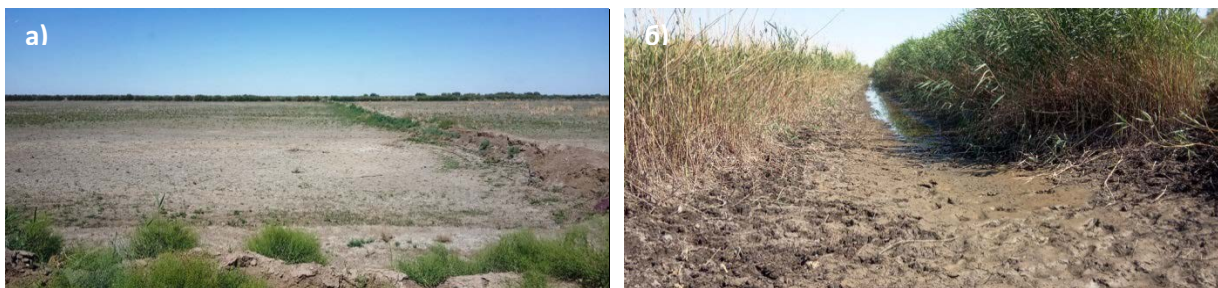
Т67. Северо-западная часть озерной системы Макпалкуль (отм. 53 м). Не используемые рисовые поля – чеки (Фото 67а) из-за сокращения поступления воды из подводящих каналов от Маринкин узяк (Фото 67б). Внутри полей растут верблюжья колючка, акбаш и тростник, а на откосах и вдоль каналов – тростник, рогоз и редкий тамариск.

Фото 67: Точка 67. Временно не используемые рисовые поля (а) и недавно опустевшая вода на канале (б).

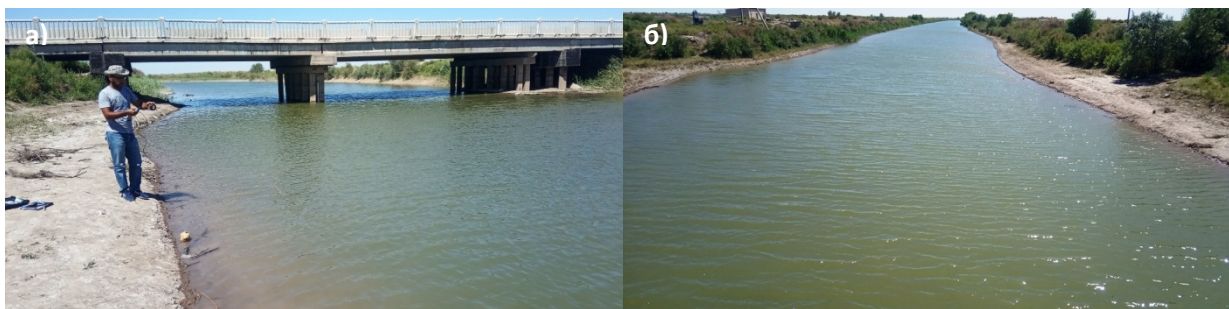
Т69. Юго-западная часть оз. Джылтырбас (отм. 53 м). Мост на коллекторе КС-1, вода течет в сторону оз. Джылтырбас (Фото 69а). Почва такыровидная, песчаная, на берегу коллектора обильно растут тростник, тамарикс и редкие лох, карабарак, дереза русская, верблюжья колючка и акбаш (Фото 69б). Вода прозрачная, глубина 80-130 см, минерализация 4,47 dS/m и температура 27,4 °С.

Фото 69: Точка 69. Мост (а) на коллекторе КС-1 (б).

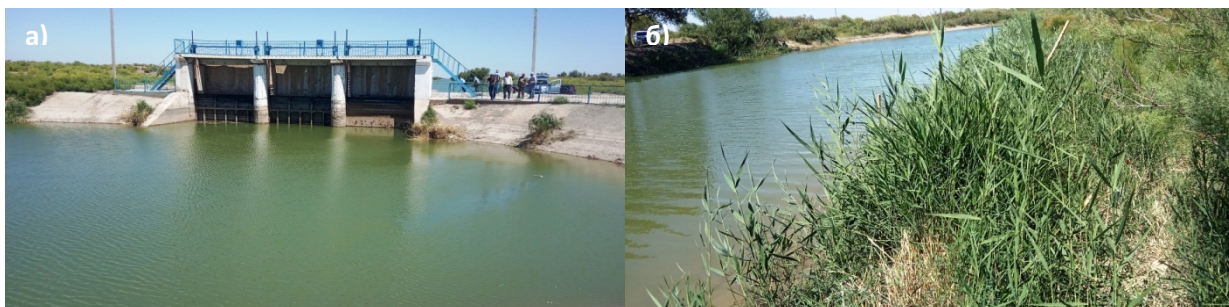
Т70. Юго-западная часть оз. Джылтырбас (отм. 56 м). Гидроузел в коллекторах КС-1 и КС-1-22 (вода в основном течет по руслу коллектора КС-1-22 в сторону р. Казахдарья и частично по коллектору КС-1 через гидроузел в юго-запад оз. Джылтырбас) (Фото 70а). Почва такыровидная, песчаная, на берегу коллектора обильно растут тростник, тамарикс и редкие лох, туранга, карабарак, дереза русская, верблюжья колючка и акбаш (Фото 70б). Вода прозрачная, глубина 120-200 см, минерализация 4,51 dS/m и температура 26,5 °С.

Фото 70: Точка 70. Гидроузел (а) на коллекторе КС-1 и КС-1-22 (б).

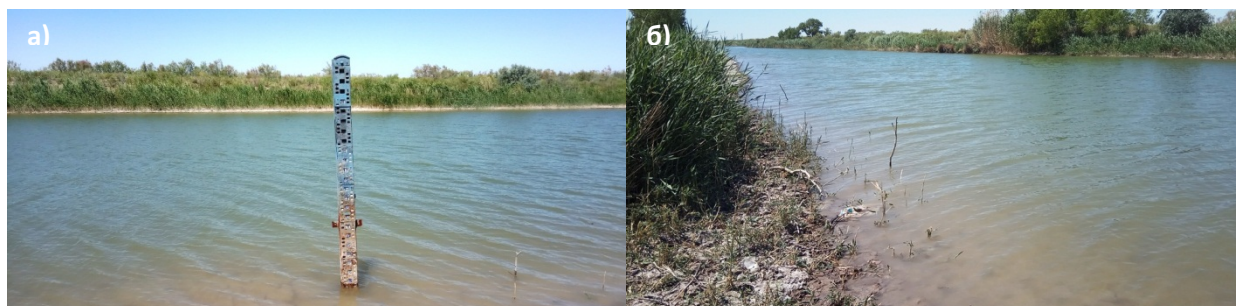
Т71. Юго-западная часть оз. Джылтырбас (отм. 51 м). Гидропост типа морская рейка РГО2 (высота 2,8 м) в нижнем бьефе г/у (на расстоянии около 580 м) на коллекторе КС-1-22, в рабочем состоянии, слегка наклонная (Фото 71а). Почва такыровидная, иловато-песчаная, на берегу коллектора обильно растут тростник, тамарикс и редкие лох, туранга, карабарак, дереза русская, верблюжья колючка и акбаш (Фото 71б). Вода прозрачная, неглубокая (50-120 см).

Фото 71: Точка 71. Гидропост (а) на коллекторе КС-1-22 (б).

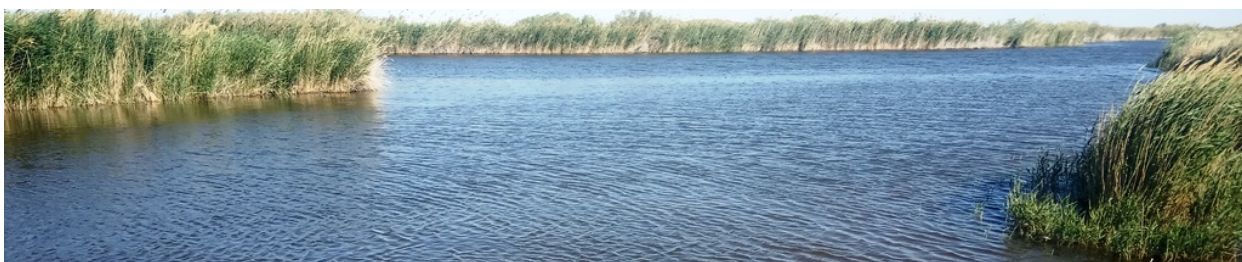
Т76. Восточная часть оз. Джылтырбас (отм. 47 м). На берегу коллектора КС-3 (Фото 76). Вода прозрачная, глубина 150-220 см, минерализация 7,1 dS/m и температура 26,8 °С. Почва иловато-песчаная.

Фото 76: Точка 76. На берегу коллектора КС-3.
