ОТЧЕТ

**об экспедиции по мониторингу озер
и ветландов Южного Приаралья,
проведенной НИЦ МКВК
с 10 июня по 18 июля 2021 года**

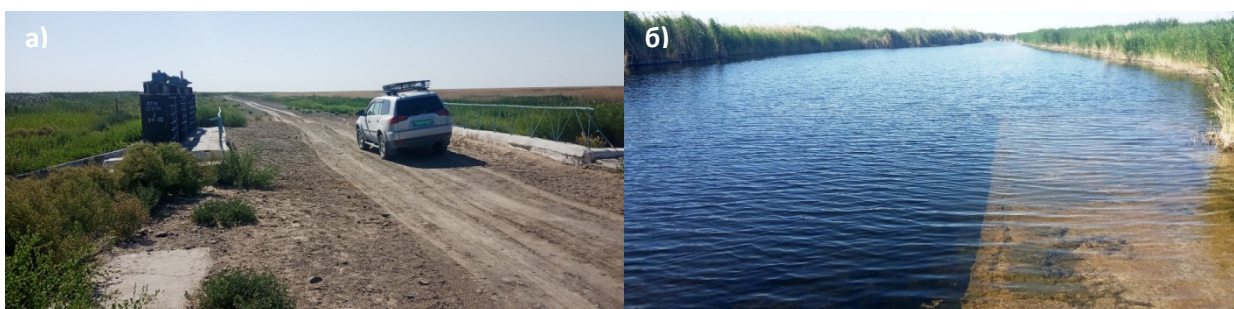
Т78. Северо-восточная часть оз. Джылтырбас (отм. 47 м). Водовыпускное сооружение на дамбе оз. Джылтырбас, незначительное и ненужное течение воды в сторону большого Арала, затворы остались поднятыми (ржавеет, видимо не регулируется на протяжении долгого времени, Фото 78а). Обильно растут тростник, акбаш, верблюжья колючка и редко гармала. Вода в водоеме прозрачная, глубина 70-90 см, минерализация 9.33 dS/m и температура 25,0 °С (Фото 78б, вид в сторону нижнего течения воды от сооружения).

Фото 78: Точка 78. Водовыпускное сооружение (а), обильно растущие тростники в нижнем течении воды от дамбы (б).

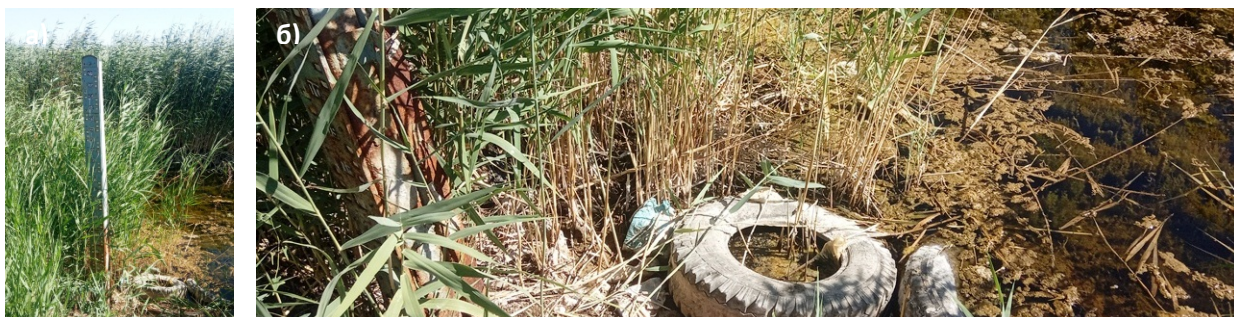
Фото 79: Точка 79. Гидропост на дне озера Джылтырбас (а,б).
