**ОБЗОР ОБВАЛЬНО-ОПОЛЗНЕВЫХ ЯВЛЕНИЙ НА СКЛОНАХ,
ПРИЛЕГАЮЩИХ К РАЙОНУ ПРОЕКТИРУЕМОЙ МАЛОЙ
ГЭС «СЕБЗОР» В ДОЛИНЕ р. ШАХДАРА
(Юго-западный Памир, Таджикистан)**

Шафиев Г.В.

Филиал Агентства Ага Хана по Хабитат в Республике Таджикистан

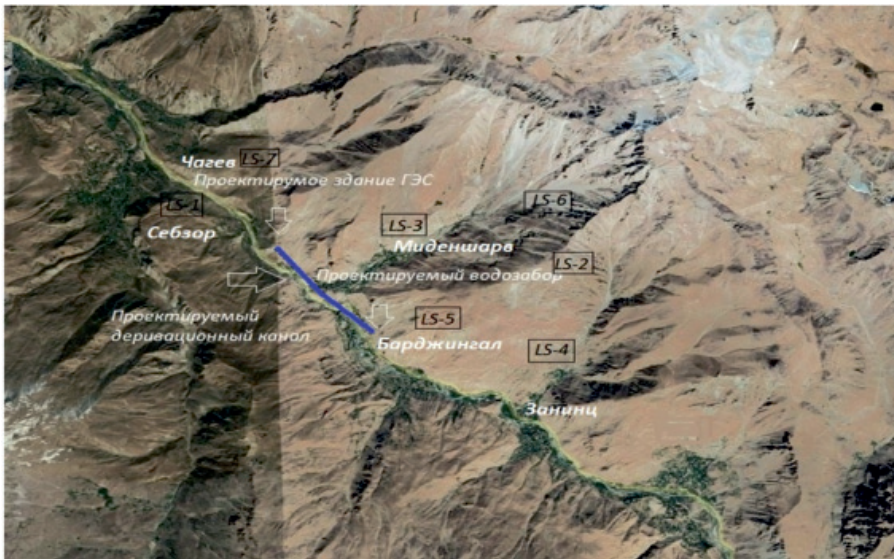
Рис. 1. Расположение оползнеопасных склонов на территории, прилегающей к возводимой малой ГЭС «Себзор». Синей линией показан проектируемый деривационный канал. Подложка: мозаика снимков с сервиса Google Earth

ня опасности склонов необходимое для дальнейшей разработки мероприятий, направленных на обеспечение безопасности строительства данной ГЭС (рис. 1). Исходный материал был собран геологами оперативно-исследовательского и технического департамента филиала АКАН в Таджикистане при проведении полевых работ.

Далее описаны выделенные в ходе исследования оползнеопасные участки (рис. 1).

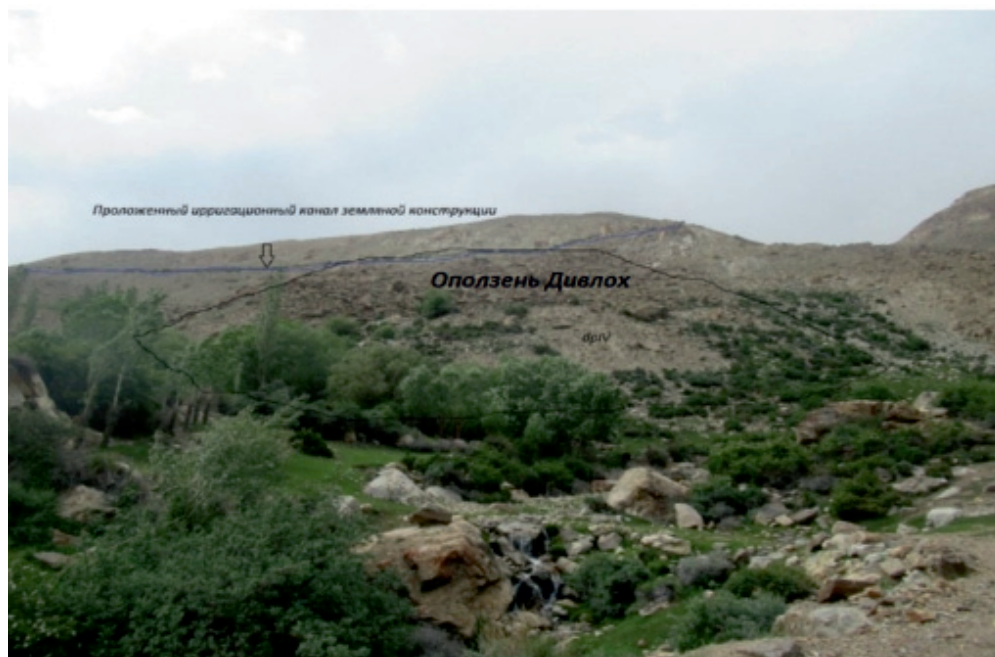
Оползнеопасный участок Дивлох занимает юго-восточную часть исследуемой территории (рис. 5). Оползень характеризуется сложным строением и нагромождением крупных угловатых глыб, холмисто-грядовым рельефом. Стенка отрыва оползневой тела расположена на отметках 3175-3275 м н.у.м. Высота стенки отрыва 30-40 м. Превышение стенки отрыва над базисом оползневой тела 150-175 м. В рельефе она выражена в виде узкой полосы уступов, сложенных гранитами мелового возраста, отличается высокой

трещиноватостью и характеризуются пятью-шестью системами трещин. Расстояние между трещинами колеблется от 0,1 до 1,0 м. Блочность в подстилающих породах высокая. Главными факторами смещения послужили процессы выветривания. Оползневое тело имеет южную экспозицию при крутизне склона более 32° (рис. 7, 8). Базисом оползневых смещений является днище долины руч. Заниндара, сложенное верхнечетвертично-голоценовыми моренными отложениями. Ее тальвег расположен на отметках 2850-3000 м н.у.м. Головная часть оползня находится на высоте 3100 м н.у.м. Оползневое тело фронтального типа, в плане циркообразной формы, имеет вогнутый профиль [12]. Языковая часть образует обломочно-глыбовые гряды, сформировавшиеся вдоль правого борта долины руч. Заниндара. Длина оползневой тела 550 м, ширина 750 м при средней видимой мощности 20-25 м. Ориентировочный объем составляет 8,25 млн м³.

Рис. 5. Оползень на участке Дивлох. Фото Г.В. Шафиева

Дополнительным техногенным фактором, оказывающим влияние на устойчивость склона, является наличие двух ирригационных каналов, проложенных по телу оползня без гидроизоляции. Как следствие, происходит фильтрация воды из каналов в оползневое тело, о чем свидетельствует выклинивание родников ниже базиса смещения. Верхний канал проложен на отметке 3075 м н.у.м., нижний - 2850 м н.у.м.

Каналы используются для орошения земель и приусадебных участков. Расход воды в них на момент замера составлял 15-20 л/с. Исходя из этого можно заключить, что вероятность обводнения оползневое тело не исключена. В настоящее время оно находится в стабильном состоянии.

- гидроизоляция каналов на оползневом теле Дивлох;
- гидроизоляция каналов на оползневом склоне Барджингал (LS-5);
- запрет подрезки склона на оползневом склоне Барджингал (LS-5);
- режимные наблюдения за трещинами на обвалоопасном склоне Барджингал (LS-5);
- очистка склона от неустойчивых глыб на обвально-осыпном склоне Миденшарв (LS-6).

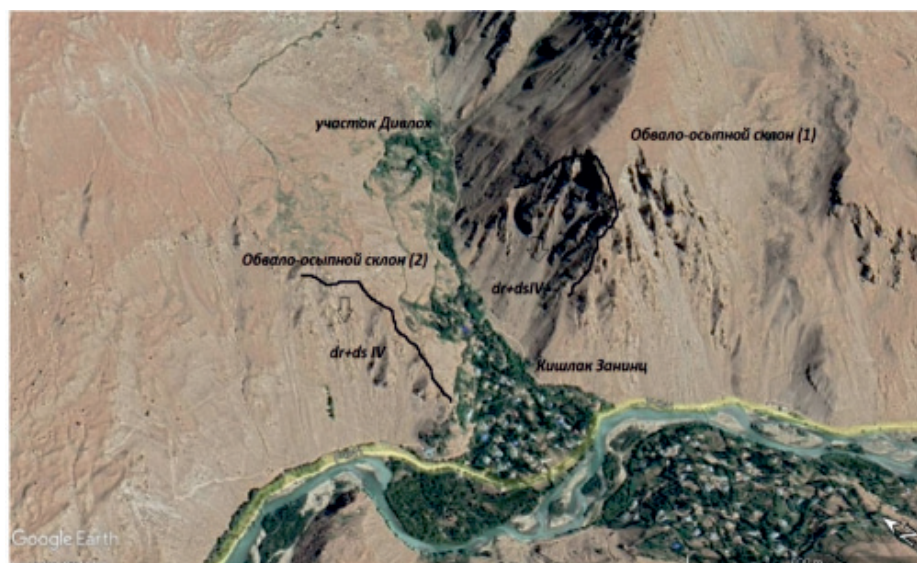
Рис. 6. Обзор расположения обвало-осыпных склонов в районе кишлака Занинц. Подложка: снимок с сервиса Google Earth

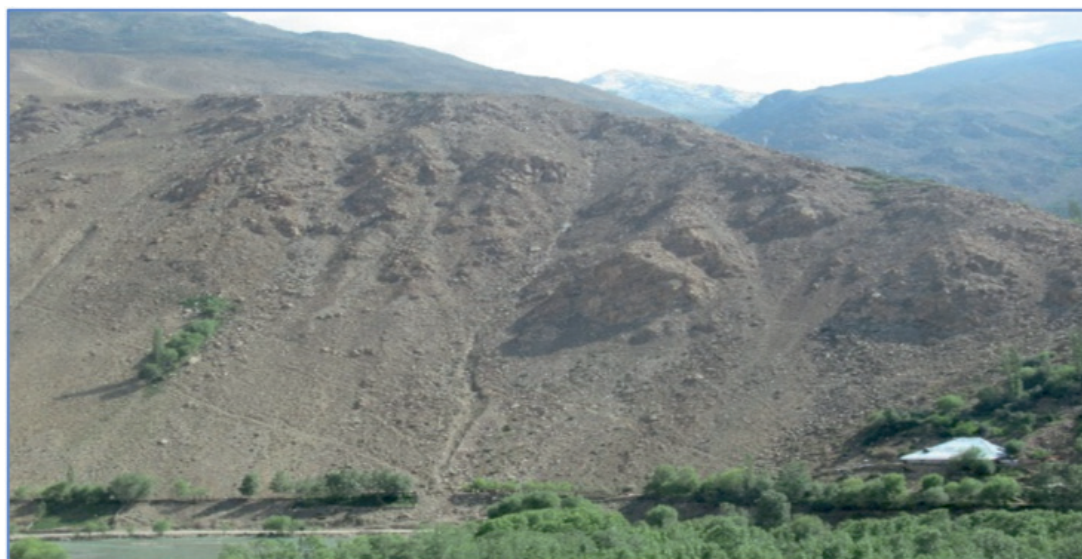
Участок 2 занимает южное окончание описанного выше склона, который имеет южную экспозицию. Крутизна в нижней части составляет 25-30°, ближе к выходам массива дочетвертичных пород 40°. В строении этого массива принимают участие граниты мелового возраста. Откол и скатывание крупных глыб происходит преимущественно по трещинам бортового отпора. Трещины-заколы (растяжения, сдвиги) наблюдаются вдоль бровки

цокольной террасы. На данном участке активизация обвално-осыпных процессов происходит ежегодно. Главными факторами этого являются затяжные дожди и таяние снежного покрова в весенний период. Дальность разноса обломочного материала составляет более 500 м, вплоть до автодороги «Рошткала-Хорог». Данный участок является потенциально опасным (рис. 8).

Рис. 8. Участок 2. Осыпной склон на правом борту р. Шахдара. Фото Г.В. Шафиева

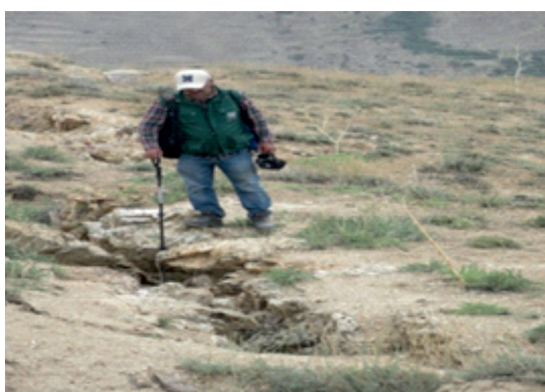
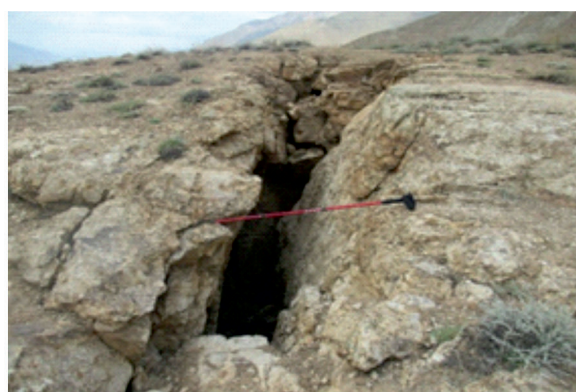
55° – в верхней. Выходы дочетвертичных пород разбиты трещинами. Отмечаются до пяти систем трещин тектонического и экзогенного генезиса. Они открытые, шириной от 0,5 см до 3,0 м. По ним происходит откол неустойчивых блоков и глыб дочетвертичных пород с последующим их падением вниз по склону.

В верхнем окончании выделенного склона, в районе выхода вертикальных уступов, сложенных дочетвертичными породами, отмечаются многочисленные трещины экзогенного характера. В плане они извилистые, длиной от 80 до 120 м. Ширина раскрытия – от 15,0 см до 1,5 м. Трещины прослеживаются в дочетвертичных породах на глубину от 25,0 см до 3,0 м. Падение трещин вертикальное, крутизна до 80-90°. Стенки ровные, местами со следами шероховатости (рис. 15, 16).

Рис. 10. Зияющие трещины закола и бортового отпора на обвалоопасном склоне Барджингал. Ширина раскрытия от 15 см до 1,5 м. Фото О.Н. Мавлоназарова

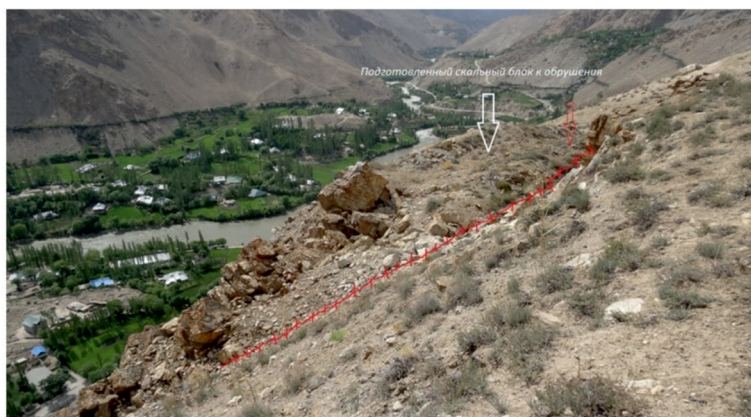
Рис. 11. Потенциально опасный блок дочетвертичных пород, подготовленный к обрушению на склоне Барджингал. Фото О.Н. Мавлоназарова

По данным трещинам происходит откол блоков (см. рис. 11). Трещины, «ныряя» под моренные отложения, далее прослеживаются в выходах дочетвертичных пород (в нижней части склона). Вдоль простираения трещин в моренных отложениях наблюдаются проседания участков в виде полосы ложбин. Трещины по механизму образования относятся к трещинам бортового отпора. Местами они заполнены обломочным материалом. В нижней части склона в дочетвертичных массивах проложены два ирригационных канала без гидроизоляции, что способствует его обводнению.

Согласно проведенному обследованию, данный участок по степени устойчивости может быть отнесен к потенциально опасному.

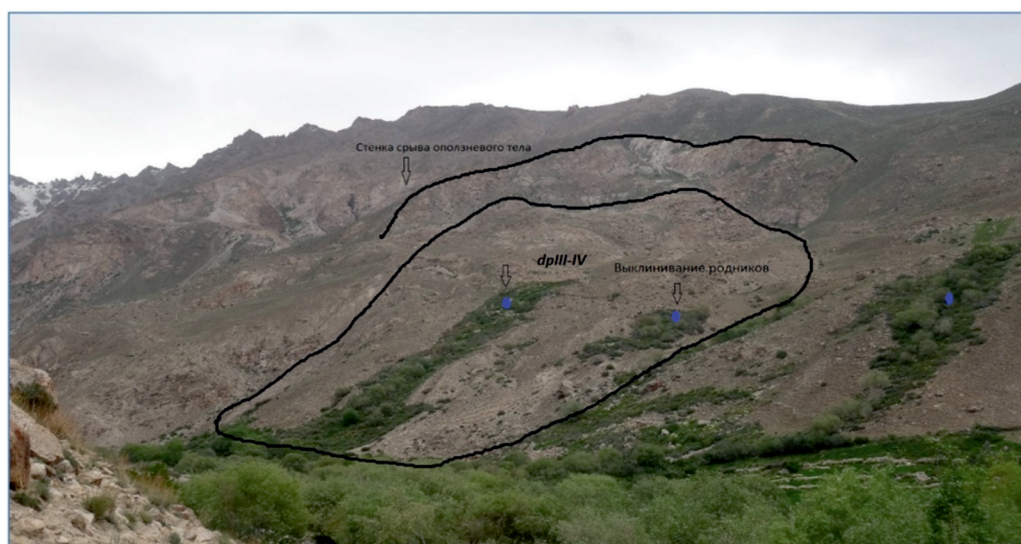
Ниша отрыва голоценового оползня имеет подковообразную форму при длине до 500 м и северо-западную экспозицию. По механизму смещения он относится к оползням сложного типа с фрагментами скольжения (рис. 12).

Рис. 12. Оползнеопасный склон LS-3, левый борт руч. Миденшарв. Фото О.Н. Мавлоназарова.

Верхняя точка ниши отрыва расположена на отметке 3775 м н.у.м. Стенки срыва хорошо сохранились. Они сложены гранитами мелового возраста памиро-шугнанского комплекса. Базисом смещения является русло руч. Миденшарв.

Высота ниши отрыва составляет 550 м. Перепад высот от бровки стенки отрыва до головной части оползневого тела около 200 м. Форма оползня в плане каплевидная. Дальность перемещения масс (от стенки отрыва до базиса смещения) со-

ставляет 1200 м. По механизму смещения он относится к оползням сложного типа. Морфометрические показатели оползневого тела следующие: длина – 1050 м, средняя ширина – 300 м, средняя мощность – 20 м. Согласно расчету, объем сползших масс составляет 6,3 млн м³. Согласно выполненной оценке оползневое тело полностью исчерпало свой потенциал и находится в стабильном состоянии, не представляя угрозы перекрытия долины руч. Миденшарв.

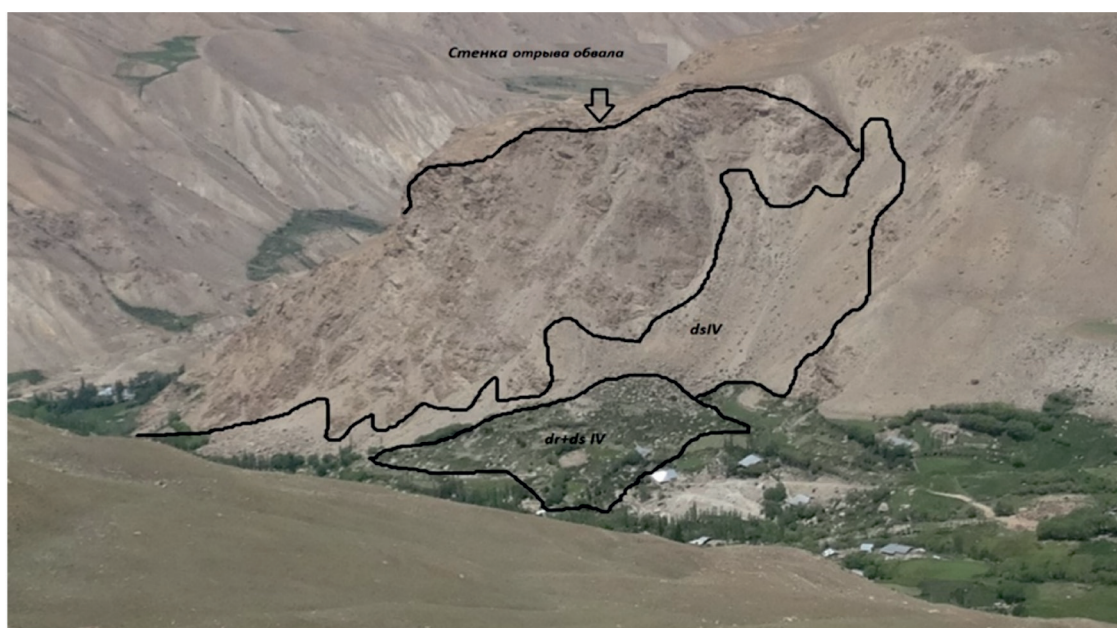
Обвальнo-осыпной участок 1 расположен по правому борту руч. Миденшарв в 200 м севернее жилой зоны кишлака (см. рис. 3). Эрозионно-денудационный склон, где развиваются обвальные и осыпные процессы, имеет северо-восточную экспозицию. Длина стенки отрыва, ориентированной на юг, 300 м. В плане она из-

вилистая, простирается с северо-востока на юго-запад, расположена на отметках 2800-2850 м н.у.м. Базисом смещения обвальных и осыпных отложений является русло руч. Миденшарв. Высота стенки отрыва составляет 50-70 м. Обвальнo-осыпной конус фронтального типа, вытянут с северо-востока на юго-запад, характеризуется каплевидной в плане формой. Морфометрические показатели обвальнo-осыпного конуса следующие: длина – 150 м, ширина – 450 м, мощность – 8-10 м. Объем смещенных обвальнo-осыпных масс составляет 0,68 млн м³. Поверхность смещенных масс осложнена отдельными буграми, разбита на блоки и глыбы с суглинисто-супесчаным заполнителем (рис. 18). В настоящее время угрозы смещения обвальнo-осыпных масс со склона в сторону жилой зоны кишлака Миндешарв не существует.

Рис. 18. Обвальнo-осыпной участок правого борта руч. Миденшарв. Фото О.Н. Мавлоназарова

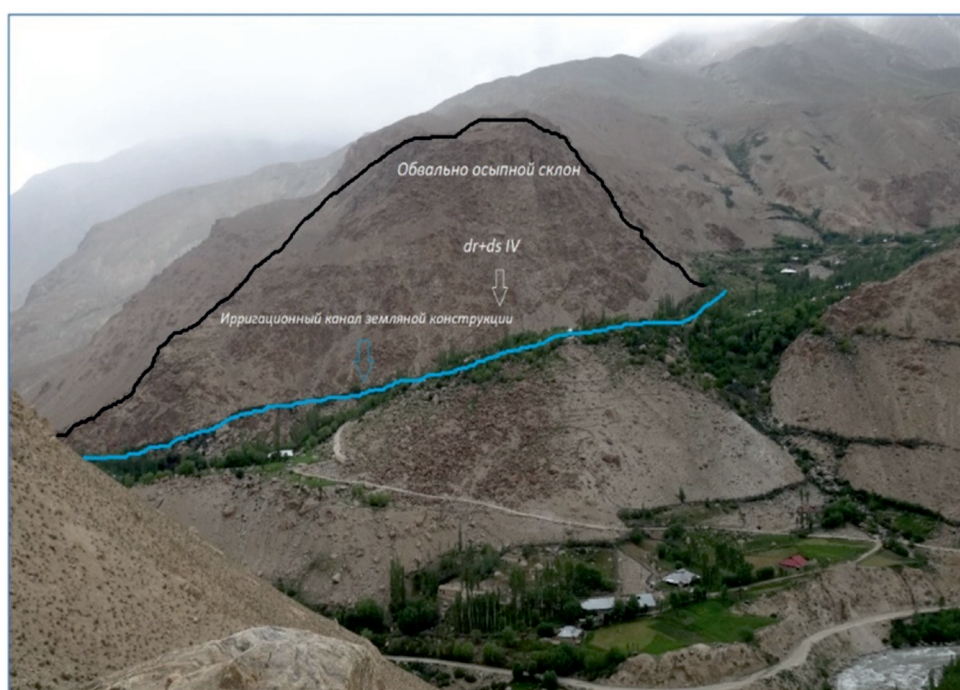
ет более 40° , местами имеются выходы вертикальных уступов, сложенных дочетвертичными породами, высотой до 100 м. В геологическом строении склона принимают участие интрузивные образования (граниты), которые местами перекрыты верхнеплейстоцен-голоценовыми моренами. В стенке отрыва обвально-осыпных масс выходят дочетвертичные породы. Она имеет юг-юго-восточную экспозицию. Форма стенки отрыва в плане извилистая, при длине до 900 м. Ее угол наклона достигает $70-90^\circ$. Дочетвертичные породы характеризуются повышенной трещиноватостью. На участках их выходов активно развиваются процессы выветривания. Трещины тектонические

и экзогенного генезиса, открытые, шириной от 1,0 до 15,0-20,0 см. По ним в торцевой части уступа, сложенного дочетвертичными породами, происходит откол от массива глыб с последующим их обрушением.

Зоной аккумуляции обвально-осыпных отложений является днище русла руч. Миденшарв. Данный участок имеет узкую вытянутую форму при длине 1400 м и ширине 60 м. Объем скопившегося материала ориентировочно составляет 0,25 млн. м³ (рис. 19, 20). Участок является потенциально опасным. Активизация обвально-осыпных процессов происходит здесь ежегодно.

Рис. 19. Обвально-осыпной склон (LS -6) на участке 2 у кишлака Миденшарв. Фото О.Н. Мавлоназарова

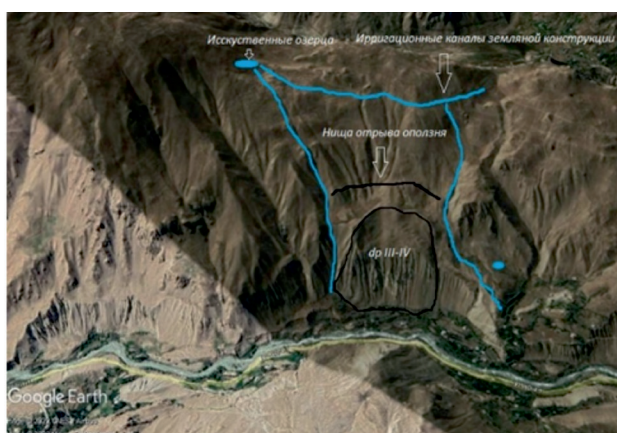
Данный участок расположен на левом борту р. Шахдара в 300 м к юг-юго-западу от кишлака Себзор. Обрамляющий склон имеет северо-восточную экспозицию, характеризуется ступенчатым профилем, образует два уровня уступов моренного происхождения верхнеплейстоцен-голоценового возраста. Нижняя часть склона крутизной более 55° сложена мощным чехлом цементированных осыпных отложений, которые поражены мелкими лучевидными эрозионными врезами. В районе высотной отметки 2625 м н.у.м. рельеф склона резко выполаживается и образует слегка наклонный «мягкий» уступ, сложенный моренными отложениями. Рельеф местности сглаженный, с отдельными невысокими буграми.

Рис. 21. Общий вид оползнеопасного участка в районе кишлака Себзор. Подложка: снимок с сервиса Google Earth

Оползневое тело верхнеплейстоцен-голоценового возраста характеризуется сложной формой и имеет северо-восточную экспозицию. По флангам оно ограничено глубокими эрозионными промоинами, по которым проложены ирригационные каналы. Дальность смещения оползневого тела от ниши отрыва составляет 700 м. Его поверхность сглажена, с отдельными выходами полых наклонных

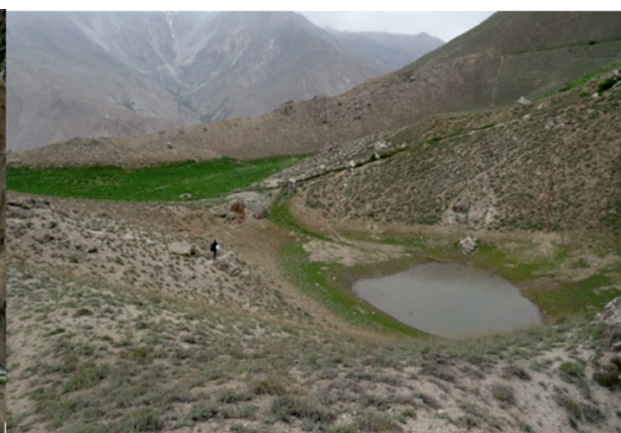
Древнеоползневое тело север-северо-восточной экспозиции сформировалось при деградации ледника с последующим сползанием отложений верхнечетвертичных морен (flow-till). Ниша отрыва подковообразной формы с северо-восточной экспозицией расположена на отметке 2800-2875 м н.у.м. и имеет протяженность до 800 м. Она плохо сохранилась в рельефе и в настоящее время задернована. Перепад высот от бровки стенки отрыва до головной части оползня достигает 300 м. Крутизна стенки составляет $25-30^\circ$. Выше ниши отрыва в приводораздельной части склона образовался чашеобразный участок длиной 50 м, шириной до 35 м и глубиной до 2 м. Он ежегодно заполняется водой из вышерасположенных ирригационных каналов в весенне-летнее время (рис. 21, 22).

Рис. 22. Чашеобразное понижение в приводораздельной части склона над верхнечетвертичным оползнем, заполненное водой. Фото У.Р. Пирмамадова

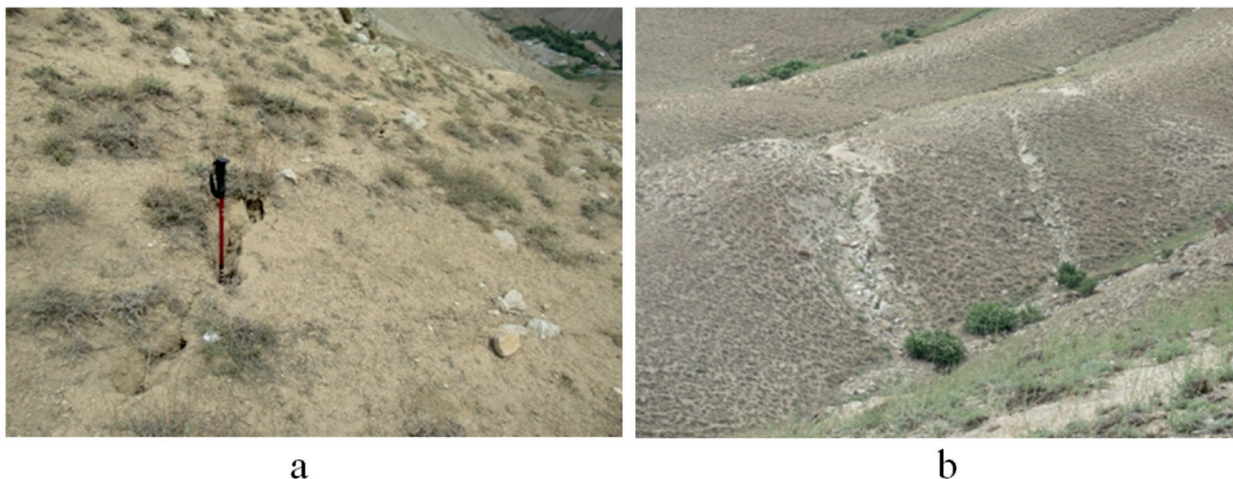
бугров. В головной части оползневого тела наблюдаются две оползневые трещины северного простирания. Морфометрические показатели оползня следующие: длина – 400 м, ширина – 700 м, предполагаемая мощность – до 40 м, предполагаемый объем смещенных оползневых масс – 11,2 млн м³. В настоящее время в его северо-западной части наблюдается образование свежих оползневых трещин эк-

зогенного характера. По типу, относятся к трещинам отрыва, образующимся при заколе нового оползневого блока. Круто-

падающие трещины простираются параллельно голове оползня (рис. 23).

Рис. 23. Экзогенные оползневые трещины, простирающиеся вдоль головы оползня на участке в районе кишлака Себзор. Погруженная часть треккинговой палки соответствует 120 см. Фото О.Н. Мавлоназарова

Трещины в плане имеют извилистые очертания, местами смятые. Их края неровные. Ширина раскрытия разная и колеблется от 10,0-15,0 см в новообразованных и до 150,0 см в ранее сформировавшихся. Главным фактором активизации древнего оползневого тела могут послужить техногенные нагрузки - сброс воды из ирригационных каналов в оползневую западину, орошение поверхности оползневого тела в целях выращивания травы для сенокоса.

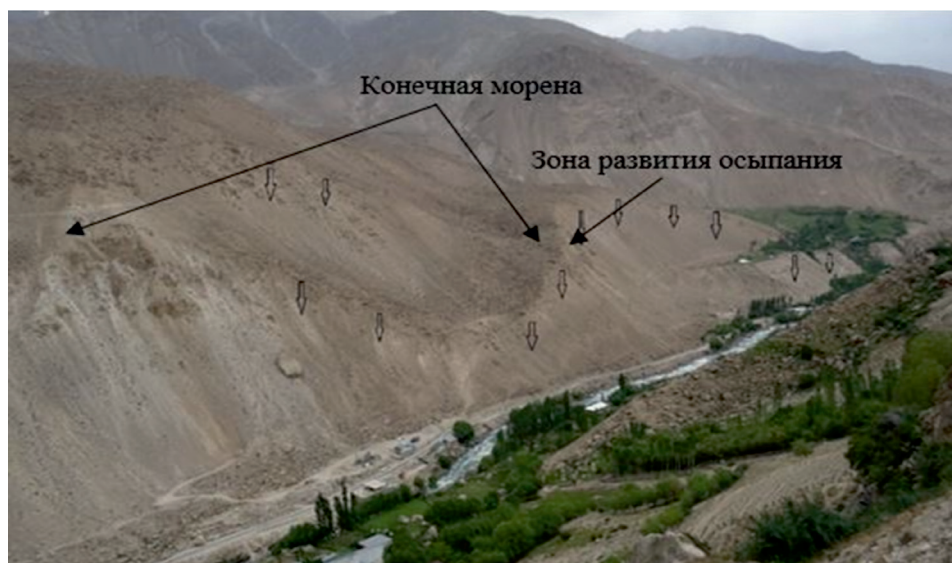
В пределах обследованного участка LS-7 развиты осыпи. В геологическом строении склона на участке, где происходит осыпание, принимают участие мо-

ренные отложения верхнечетвертичного возраста. Склон характеризуется юго-западной экспозицией при высоте уступа 150-190 м над руслом р. Шахдара. Его крутизна составляет более 40°, длина – до 200 м. Нижняя часть склона, где расположена зона аккумуляции, состоит преимущественно из крупнообломочного материала, представленного глыбами размером до 0,5-1,0 м. Верхняя и средняя части представляют собой осыпной шлейф, на поверхности которого отмечаются неглубокие линейные эрозионные врезы. Активизация осыпных процессов происходит за счет разрушения бровки, сложенной верхнечетвертичными моренными отложениями. Осыпание характерно для периода обильных и затяжных дождей. Мощность коллювиальных отложений, судя по характеру их залегания, составляет 6-8 м. В настоящее время осыпные процессы стабилизированы и угрозы не представляют. В случае подрезки склона вероятность их активизации увеличивается (рис. 24).

Рис. 24. Осыпной склон участка LS-7 в районе кишлака Чагев. Фото У.Р. Пирмамадова
