ОБСЛЕДОВАНИЕ ТЕХНИЧЕСКОГО СОСТОЯНИЯ ПЛОТИНЫ ВОДОХРАНИЛИЩА «РОСТОВСКОЕ МОРЕ» С ЦЕЛЬЮ ОЦЕНКИ ЕЕ БЕЗОПАСНОСТИ

INSPECTION OF THE TECHNICAL CONDITIONS OF THE “ROSTOV SEA” RESERVOIR DAM TO ASSESS ITS SAFETY

Ищенко Александр Васильевич
д.т.н., профессор

Вишневецкий Виктор Валериевич
старший преподаватель
Новочеркасская государственная мелиоративная академия, Новочеркасск, Россия

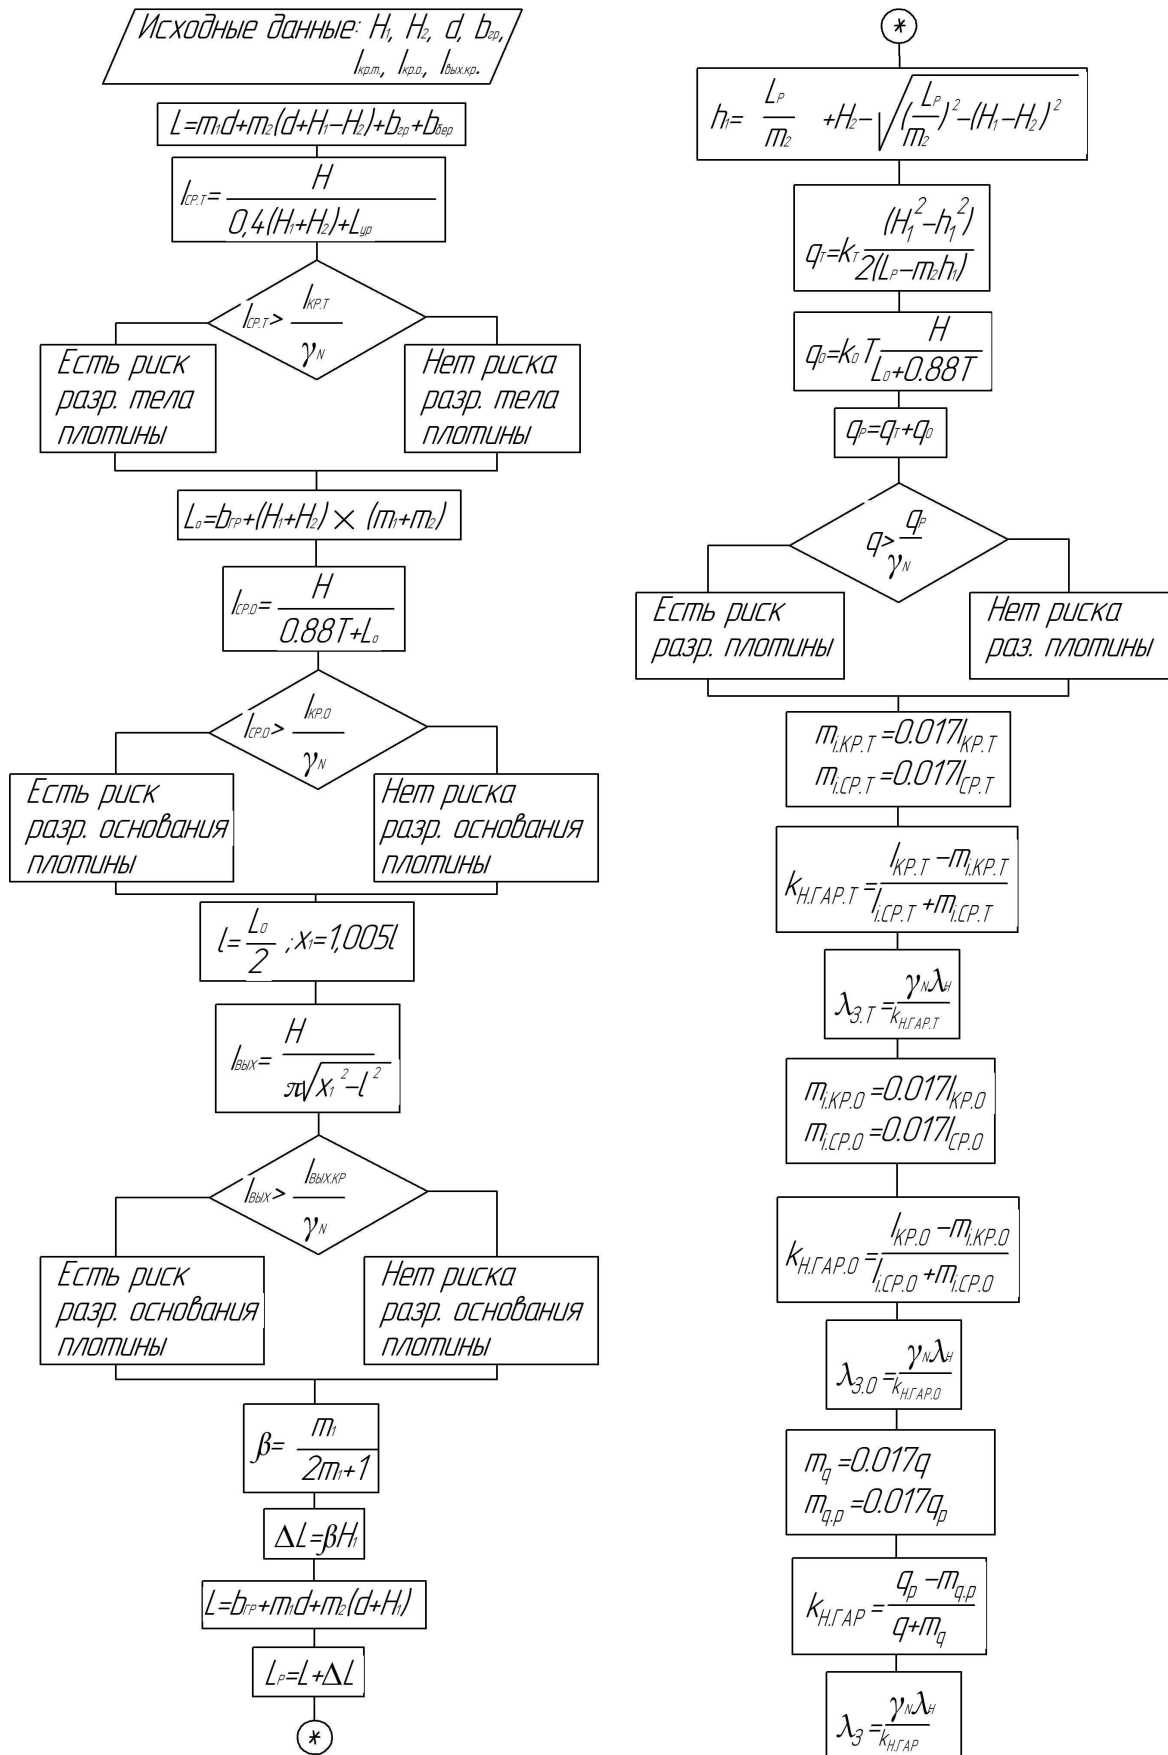
Проведенные расчеты показали, что максимальный риск разрушения плотины от фильтрационных процессов по средним градиентам составляет $\lambda_3=1,02 \cdot 10^{-3}$ 1/год и не превышает допускаемый для сооружения IV класса капитальности $\lambda_{норм}=5 \cdot 10^{-3}$ 1/год. На рисунке 4 представлен алгоритм расчета риска разрушения однородной грунтовой плотины вследствие фильтрационных процессов.

Рисунок 4 – Алгоритм расчета риска разрушения однородной грунтовой плотины вследствие фильтрационных процессов
